Il ripristino della condotta

The renovation of the bridge-pipeline

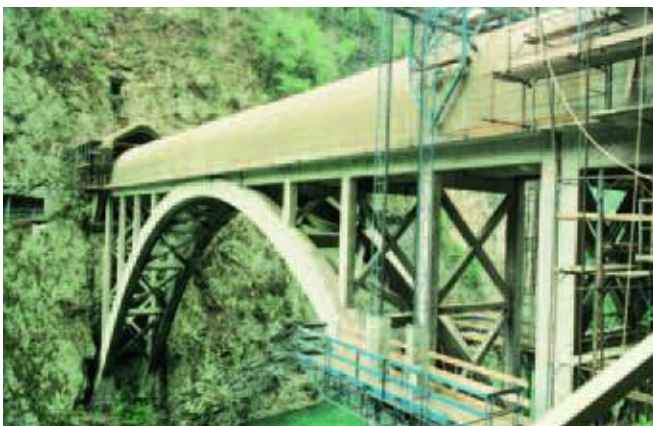
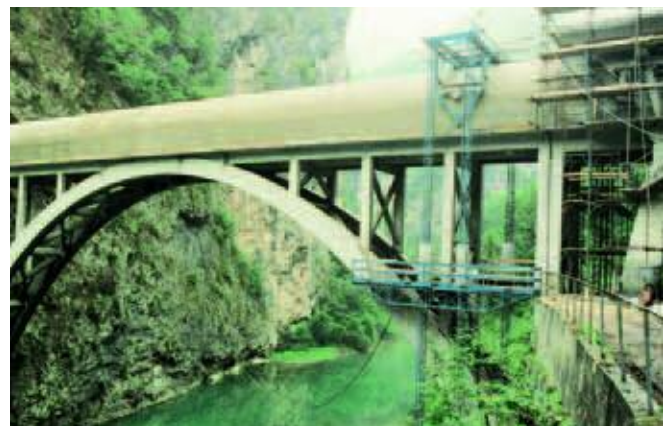
L'azione combinata di questi fenomeni, pur risparmiando la struttura portante del manufatto, aveva provocato il distacco dei copriferri del tunnel della condotta e nelle armature ormai affioranti si era innescato il processo di ossidazione.

The combined action of these factors did not affect the load-bearing structure of the bridge-pipeline itself but had caused the cladding to become detached from the bridge-pipeline. Reinforcement bars were already subject to oxidation.
