Il restauro strutturale del

Molo VI nel Porto di Trieste

Structural renovation of wharf VI in the Port of Trieste

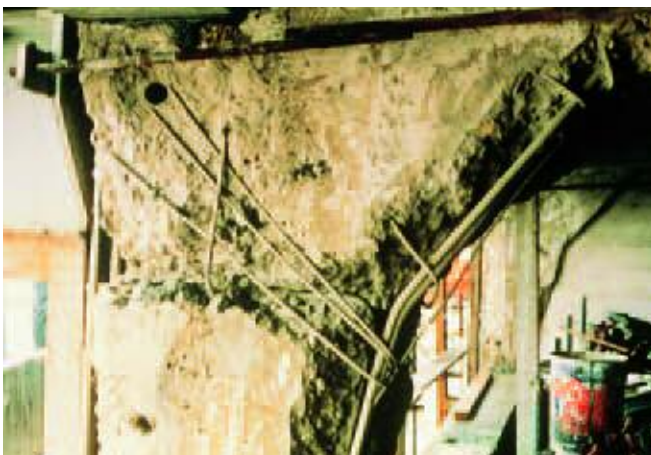
Realizzati negli anni Quaranta i fabbricati di cemento armato che si ergono nel Molo VI del Porto di Trieste sono costituiti da una struttura realizzata in travi e pilastri, alla cui sommità è posta una via di corsa delle gru portuali. Già negli anni Ottanta erano evidenti vistosi fenomeni di degrado dovuti alla carbonatazione del calcestruzzo e all'ossidazione delle armature, favoriti dall'ambiente marino ricco di anidride solforosa e soluzioni saline, con distacchi del copriferro, rottura dell'intonaco e affioramento dei ferri. Nel 1993 si è deciso di effettuare un intervento di manutenzione straordinaria, prima che il degrado potesse compromettere la stabilità strutturale degli edifici. Le operazioni sono state condotte senza interrompere le normali attività portuali.

Constructed during the 1940s, the reinforced concrete structure of Wharf VI in the Port of Trieste consists of a pillar and beam design, on top of which is located a runway for the port derricks. Serious degradation as a result of concrete carbonation and reinforcement rod oxidation was already visible during the 1980s. This dilapidation was assisted by a marine environment rich in sulphur dioxide and saline solutions. The reinforcement cladding had become detached, the plaster was damaged and the rods were showing through. It was decided to undertake extraordinary maintenance in 1993 before the degradation could endanger the structural stability of the buildings. The maintenance was carried out without interrupting normal port traffic.
