Naprawa płyty żelbetowej balkonu

ACS RESTAURO

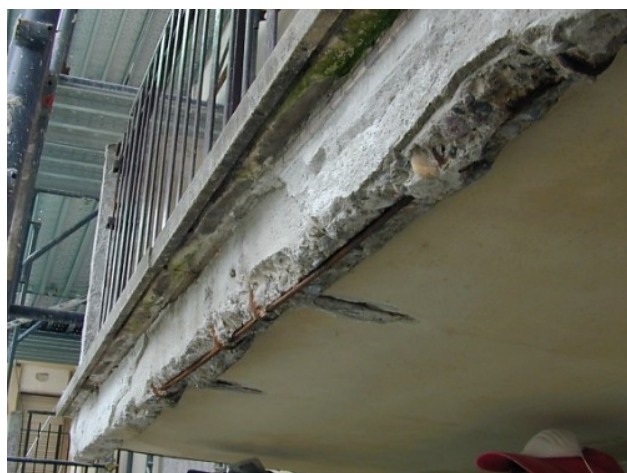
Widok zniszczonego okapu balkonu
