# Ce n t r o c o m m e r c i a l e U l i s s e

## The Ulis s h o p p i n g

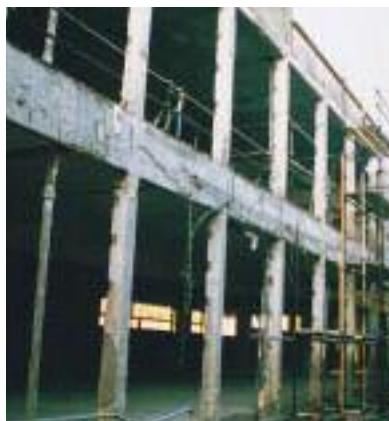
Nella città siciliana, così come in tutte le località che si sviluppano in prossimità del mare, l'aggressione degli agenti atmosferici è generalmente aggravata dalla presenza di aria contenente un'elevata concentrazione di sali in grado di accelerare, irreversibilmente, la corrosione dei ferri di armatura di una struttura, soprattutto quando questa è ormai in avanzato stato di deterioramento. Un degrado non più corticale interessava, infatti, tutte le parti dell'edificio e gli elementi strutturali -travi e pilastri- avevano perso la propria funzione statica.

*Catania is close to the sea and like all seaside areas the aggression of atmospheric agents is generally aggravated by the presence of air containing a high concentration of salt. Sea air can accelerate the corrosion of the reinforcement bars in a structure, especially when it is already in an advanced state of deterioration. Indeed, a degradation which was no longer superficial affected all the parts of the building and the structural elements - the beams and the pillars - had lost their stability.*
