Cemento armato in riva al mare

Reinforced concrete at the sea

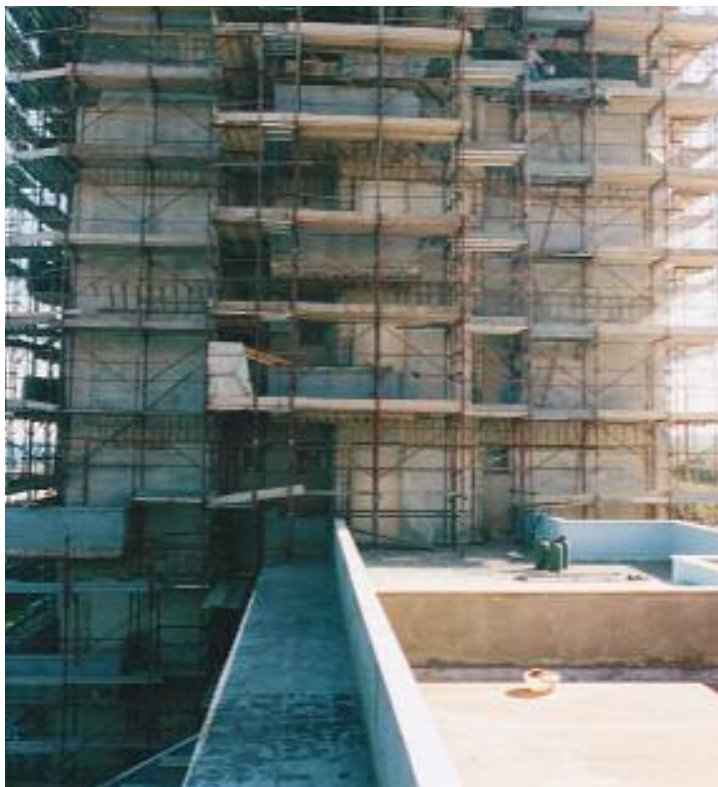
La particolare ubicazione del condominio, cioè la persistente esposizione dei manufatti all'azione aggressiva dell'ambiente marino, ha contribuito ad innescare il processo di degrado delle strutture in calcestruzzo armato che, pur senza compromettere la funzionalità statica dei telai, risultava evidente per la presenza di cavillature e per l'affioramento dei ferri di armatura. Le analisi preliminari (prove colorimetriche alla fenolftaleina) evidenziavano lo stato di avanzata carbonatazione del calcestruzzo che aveva causato l'ossidazione dei ferri di armatura, il relativo aumento di volume e il conseguente distacco di ampie porzioni di copriferro.

The particular location of the condominium and its constant exposure to the aggressive action of the sea environment had caused considerable damage to the reinforced concrete structures. The stability of the framework was not compromised but the concrete was cracked and the reinforcement bars were protruding. Preliminary analysis (phenolphthalein colour testing) revealed advanced carbonation of the concrete and consequent oxidation of the reinforcement bars. Tests also showed an increase in volume and the separation of considerable portions of the reinforcement bar protections.

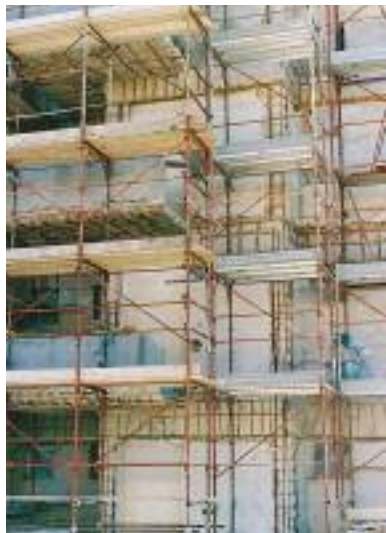
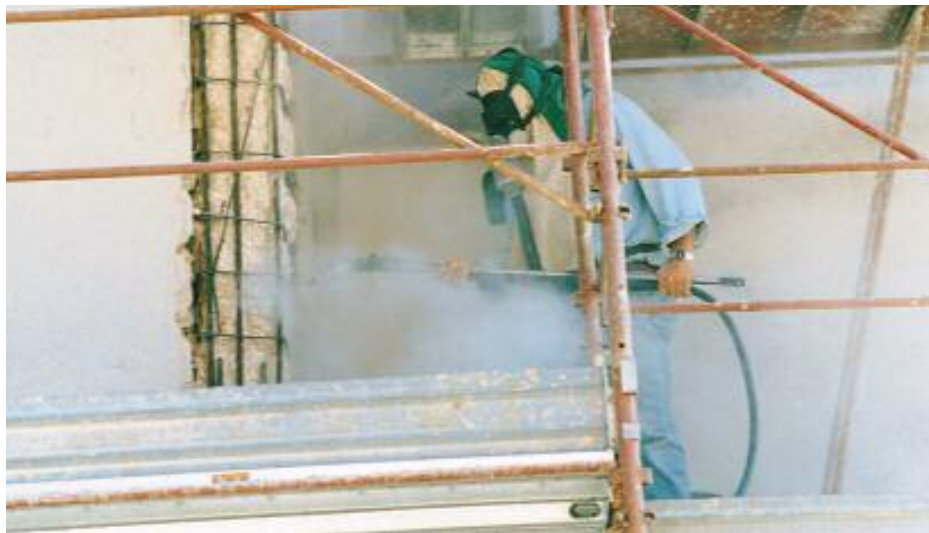
La prima operazione è consistita e nell'asportazione delle parti fatiscenti e disancorate e nella demolizione delle parti di calcestruzzo fessurato, fino al rinvenimento dei ferri i quali sono stati messi a nudo e idrosabbiati "a metallo bianco". Conclusa questa prima fase, è stato applicato, in due mani, Antol Ripristino Fondo, un trattamento che oltre a svolgere funzione anticorrosiva per i ferri, costituisce anche la prespalmatura di aggrappaggio dal momento che consente

The first operation was the removal of the loose and crumbling parts and the demolition of the cracked concrete parts, until the reinforcement bars were exposed. These bars were then cleaned and water-sanded blasted down to the white metal. The next stage involved the application, in two coats, of Antol Ripristino Fondo, which, as well as ensuring corrosion-proofing for the bars, is also a preliminary gripper coat as it ensures optimal adhesion of the repair mortar.

un'adesione ottimale della malta di ripristino. Quando la seconda mano del fondo era ancora fresca, si è proceduto con l'applicazione di Antol Ripristino Malta, una malta bicomponente tixotropica fibrorinforzata e resinata, in grado di contrastare la diffusione dell'anidride carbonica e dotata di ottime proprietà di ritenzione d'acqua.

When the second coat was still fresh, Antol Ripristino Malta was applied, a two-component thixotropic fibre-reinforced and resin-bonded mortar, which protects against the diffusion of carbon dioxide and which is highly water-retentive.

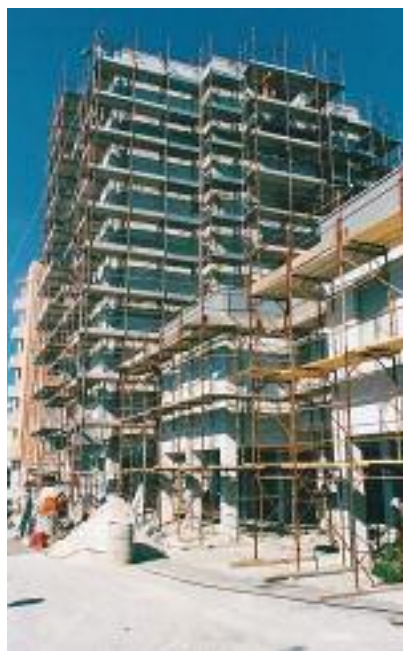
Seguendo le prescrizioni di progetto, per la finitura superficiale è stata applicata Antol Ripristino Rasante, una malta fina per rasatura bicomponente, dotata di elevata resistenza alla diffusione dell'anidride carbonica e, agendo sinergicamente con gli strati sottostanti, in grado di garantire la durabilità del calcestruzzo bonificato sia dal punto di vista statico sia da quello estetico.

Following the procedure chosen, the surface finish used Antol Ripristino Rasante, a fine two-component smoothing mortar, with high resistance to the diffusion of carbon dioxide and, acting together with the layers below, capable of guaranteeing the durability of the concrete, in terms of both stability and aesthetic appeal.
