Romeo Menti

uno stadio da salvare

*Romeo Menti
a stadium
to be saved*

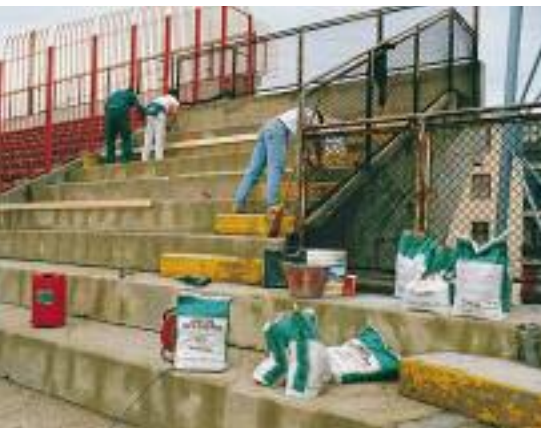
All'interno di un ampio progetto di ristrutturazione complessiva – necessaria, visto l'avanzato stato di degrado, uniformemente esteso, in cui l'impianto sportivo versava -, una fase significativa ha rappresentato l'intervento di risanamento strutturale che ha interessato le gradinate della curva sud. Urti, usura, infiltrazioni di acqua, fenomeni di carbonatazione del calcestruzzo che avevano determinato il distacco dei copriferrì e l'affioramento dei ferri di armatura della struttura sportiva creavano la necessità di un imminente intervento di recupero.

Within a wide-ranging overall restructuring project necessitated by the overall degradation of the entire stadium, an important stage was the structural renovation of the steps of the South terrace. The knocks, wear and tear, water seepage and concrete carbonation which had caused the separation of the reinforcement bar protections and the projection of the reinforcement bars in the structure gave rise to the need for immediate repairs.

Per il ripristino delle strutture in calcestruzzo armato ammalorate, dopo la demolizione di tutte le parti di materiale disgregato o in fase di distacco, la pulizia delle superfici tramite spazzolatura e getto d'acqua ad alta pressione e la sabbiatura a metallo bianco dei ferri di armatura, è stato eseguito il trattamento anticorrosivo delle armature. Per far ciò è stata applicata, a pennello e in due riprese, Antol Ripristino Fondo, una boiaccia cementizia bicomponente, con la doppia funzione di costituire uno strato inibitore della corrosione e, contemporaneamente, un supporto aggrappante per il riporto successivo. Le parti danneggiate o staccate sono state integrate con una malta bicomponente cementizia, resistente alla diffusione di anidride carbonica, fibrorinforzata e antiritiro. Ad indurimento di Antol Ripristino Malta avvenuto, è stato applicato un rinzafo di ancoraggio per il soprastante massetto di pendenza, confezionato con Antol Strutturale, una malta premiscelata, fibrorinforzata, tixotropica con elevate caratteristiche meccaniche, impastata con la soluzione acquosa di lattice adesivo Neoplast Latex.

The repairs for the damaged reinforced concrete structure began with the demolition of all the material which was damaged or beginning to separate, cleaning of the surfaces using brushes and high-pressure water jets and sanding down to white metal of the reinforcement bars. This was followed by corrosion-proofing of the reinforcements. This involved applying, with a brush, two coats of Antol Ripristino Fondo, a two-component cement grout, with the twin function of creating a corrosion-proofing layer and, at the same time, a key for the next coat. The damaged or separated parts were repaired with a two-component cement mortar, which is resistant to the diffusion of carbon dioxide, fibre-reinforced and anti-sag. When the Antol Ripristino Malta hardened, a rendering anchoring coat was applied for the sloping screed above, prepared with Antol Strutturale, a pre-mixed, fibre-reinforced and thixotropic mortar with high mechanical characteristics, mixed with the a water solution of the adhesive latex Neoplast Latex.
