Un ciclo di risanamento per “La Rotonda”

*A renovation cycle
for “La Rotonda”*

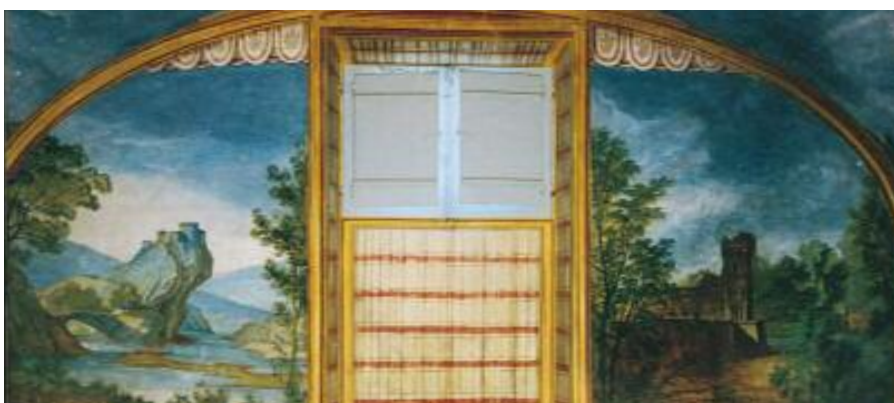
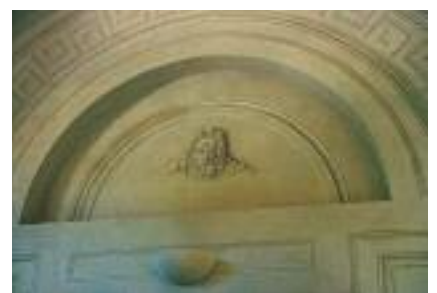
When the current owner decided to buy it, the villa was in an advanced state of decay. Rainwater had seeped through the badly decayed roof for years, damaging the frescoes in the basement. The walls had numerous swellings and separation of the plaster caused by the capillary seepage of the damp.

In collaboration with the "Soprintendenza alle Belle Arti" in Ravenna and the "Soprintendenza dei Beni Ambientali e Architettonici", the building was renovated and the original layout was restored. It was then decided to eliminate the damp in the walls, identified as the main cause of the degradation.

Since the 1970s, there had been a "drain" which allowed ventilation of the walls and favoured the evaporation of the water. Cleaning and the addition of further air outlets to this system was not however sufficient to eliminate the damage to the walls. The renovation, therefore, made use of the Antol Risan system, a complete cycle of specially formulated
