Risanare una realtà

rurale

*To restore
a rural reality*

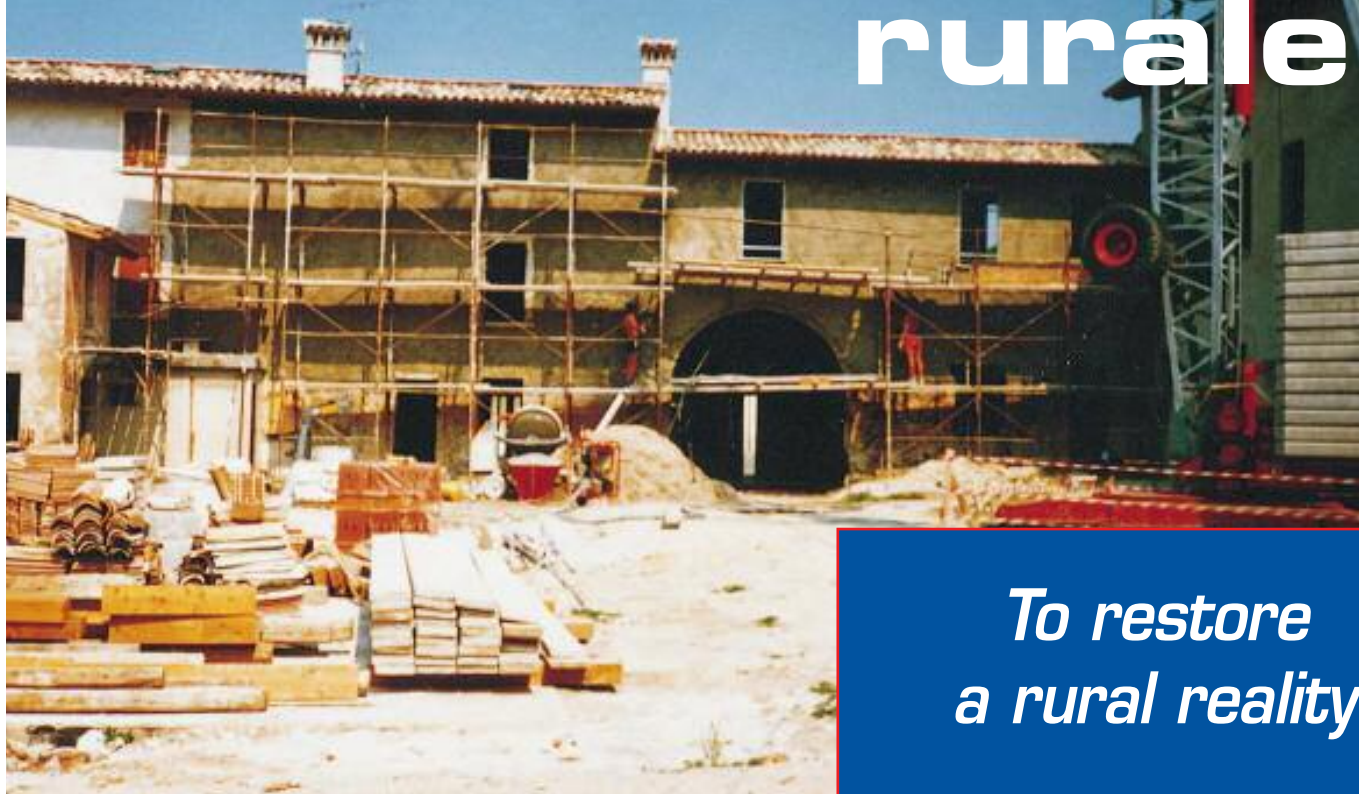
This was the case of the group of buildings known as "Corte Uccellanda" which, located in Castellaro Lagusello, in the province of Mantua, was in critical condition, mainly due to the presence of damp in the walls, mostly made up of mixed full brick and stone.

The renovation took two forms. The outside was re-rendered with traditional mortars with additives, a choice which soon turned out to be less than ideal, as the problem returned. The inner walls were subject to complete damp-elimination by applying a series of products which, acting together, make up the Antol Risan system. Once all the crumbling parts had

been removed from the entire inner vertical surfaces, the walls were washed with a pressurised water jet and left to dry. They were then treated with a thick coat, sprayed with a spray pump, of Antol Antisale Universale, based on silane siloxane resin-water solution, which forms a temporary barrier against all salts which create saline blooming in buildings and which are the result of water seeping upwards from the ground. Twenty-four hours after the treatment, a rendering coat based on cement, sand and the Neoplast Latex additive was applied. When the rendering coat had set but not yet hardened, a coat of about 2 centimetres of Antol Risan was applied, a cement and quartz sand-based renovation plaster which, thanks to the additives it contains (air-entraining agents, adhesive agents and hydrophobic resins) and the

combination with the other products applied, prevents the capillary migration of the water. It also guarantees, due to its high level of porosity, the elimination of the damp in the walls in the form of vapour.
