# Un ripristino

## industriale

### An industrial repair

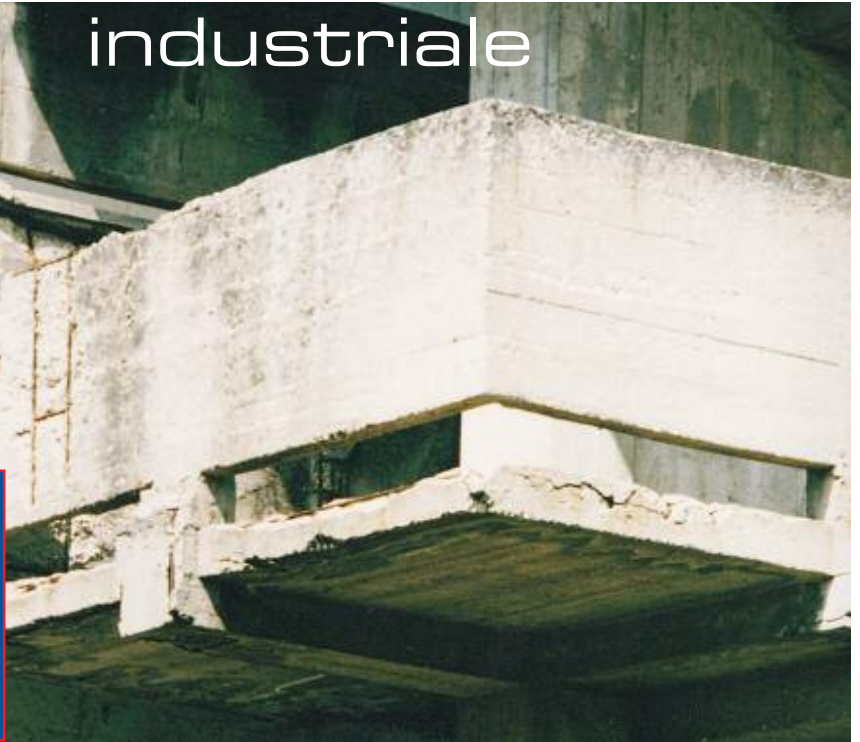
Stessa sorte è toccata allo stabilimento industriale che a Sparanise (CE) ospita la sede dell'industria Iplave dove, fatti salvi i muri di tamponamento, tutte le strutture portanti e quelle in aggetto, realizzate in calcestruzzo armato, si presentavano fortemente ammalorate con marcati segni di distacco dei copriferri.

*This was the fate of the industrial plant in Sparanise (Caserta) used for the Iplave company. Here, with the exception of the support walls, all the support structures and overhanging structures, made from reinforced concrete, were badly damaged, with clear signs of the separation of the reinforcement bar protections.*

*The first stage of the renovation involved the removal of all the loose and crumbling material and the total cleaning of the protruding reinforcement bars, completely freeing them from the carbonated concrete. Antol Ripristino Fondo was then applied to the bars using a brush. This is a corrosion-proofing treatment which also functions as a preliminary gripper coat to which, once hardened, Antol Restauro was applied to a thickness of between 1 and 4 centimetres with a trowel. Antol Restauro is a resin-bonded, fibre-reinforced mortar which is ideal for repairing the fronts of balconies, steps and parapets. It was mixed with Neoplast Latex, a*

*special resin-based setting adhesive. For the reconstruction of the damaged structural parts, beams, pillars and stringcourses, after the application of the Antol Ripristino Fondo corrosion-proofing treatment, it was necessary to apply a cast of Antol Strutturale Colabile, a ready-to-use, fibre-reinforced mortar, based on highly-resistant special cements, select inert agents and special additives, whose self-levelling properties makes it ideal for repairs and thick volumetric repairs and casting in formwork. This ensures rapid and perfect filling without the need to vibrate. All the parts treated were then subject to a balancing layer by laying, with a paddle, Antol Ripristino Rasante, a fine two-component mortar for smoothing, characterised by high resistance to the diffusion of carbon dioxide, non-permeability to water and permeability to water vapour.*
