# Il recupero

## dell'acqua irrigua

### Renovation of irrigation water-pipe

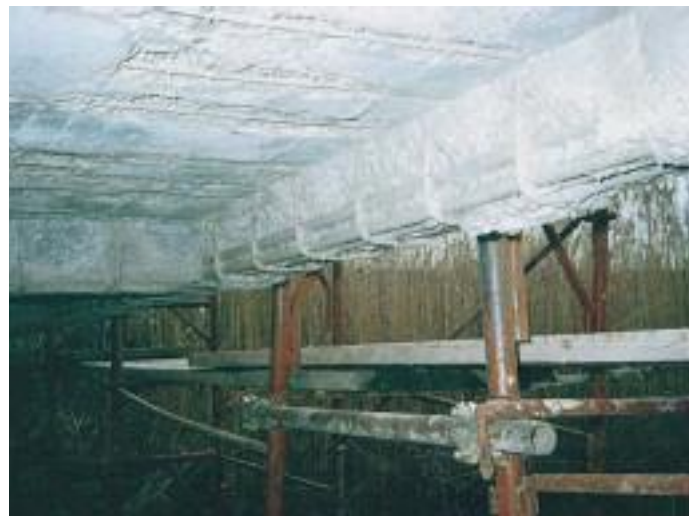
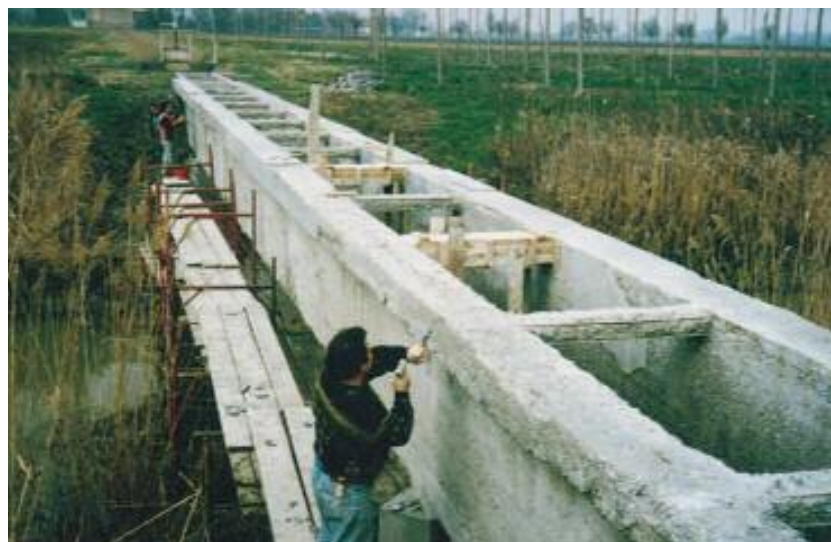
Un ponte, come ce ne sono tanti nella campagna modenese, quello che collega le due sponde di un canale e che viene utilizzato per il trasporto dell'acqua irrigua per le colture di S. Martino Spino. Un ponte che, per la localizzazione, per le caratteristiche ambientali e le patologie, purtroppo sempre più frequenti, del cemento armato, dovute all'utilizzo di materiali non idonei o a errori nella fase di realizzazione (avvenuta nel 1959), si stava sgretolando nelle sue parti più superficiali, lasciando che i ferri d'armatura, ormai scoperti, subissero l'inevitabile processo di ossidazione. L'intervento, necessario visto lo stato di degrado del manufatto che non poteva più offrire garanzie relative alla tenuta, ha interessato non solo le parti esterne del ponte canale, ma anche l'intero vano di contenimento e trasporto dell'acqua.

*This bridge is typical of many to be found in the countryside around Modena. It connects the two banks of an irrigation canal carrying water to the farms of San Martino Spino. The bridge showed the typical signs of reinforced concrete damage, probably caused by the site, environmental factors and the construction errors made when the bridge was built in 1959. The concrete was crumbling on the outside, the reinforcement bars were no longer covered and risked further oxidation. The works required to repair this degradation of the product (which could no longer guarantee stability) involved not only the external parts of the canal bridge but also the canal basins.*

La prima fase dell'intervento ha interessato i travetti di raccordo delle pareti, i cui ferri affioranti necessitavano di un ripristino urgente.

Asportate, infatti, le porzioni di calcestruzzo inconsistenti e decoese, sono stati portati a bianco i ferri d'armatura e trattati con Antol Ripristino Fondo, un prodotto bicomponente anticorrosivo. Allestite le casserature in legno, si è proceduto con il getto della malta premiscelata autolivellante Antol Espansol Ancor, un prodotto superfluidificato, antiritiro, dotato di elevatissime resistenze meccaniche iniziali e finali.

Attesi i tempi di presa, si è proceduto con l'intervento di ripristino volumetrico e di impermeabilizzazione dell'intero ponte, sia all'interno sia all'esterno.

Anche in questo caso, sono stati effettuati la rimozione delle porzioni di materiale ammalorato, la pulizia dei ferri e il trattamento anticorrosivo, in due mani. Quando ancora la seconda mano era fresca, è stato applicato Antol Ripristino Malta, un prodotto bicomponente specificatamente formulato per il reintegro volumetrico, perfettamente compatibile con il fondo e, anzi, proprio agendo in sinergia con esso, assicura una ottima resistenza alla diffusione di anidride carbonica e, contemporaneamente, la permeabilità al vapore acqueo.

Completato il procedimento di ripristino, si è passati alla fase di impermeabilizzazione del manufatto attraverso l'uso di Antol Aquaproof, un prodotto in polvere a base di cemento, inerti e additivi organici, formulata specificatamente per rendere impermeabili tutti quei contenitori, in cemento o in muratura, ai quali è demandato il compito di contenere o trasportare liquidi, o che sono a contatto con essi e particolarmente idoneo per i manufatti che devono contenere acqua, anche potabile. Per migliorare l'ancoraggio sul sottofondo, la prima mano di Antol Aquaproof, applicata a pennellata, è stata miscelata con Neoplast Latex, un modificante per cementi, dotato di elevata capacità di presa perché contenente speciali resine fortemente adesivizzanti e in grado di ridurre il fattore acqua/cemento e conferisce all'impasto un'ottima tixotropia.

La mano successiva della malta fina impermeabilizzante è stata applicata, fresco su fresco, a spatola per uno spessore pari a un millimetro, limite massimo di applicazione questo, che garantisce il non verificarsi di fessurazioni nel rivestimento.
