Ripristino a suon di **musica!**

*Renovation with
a musical
accompaniment!*

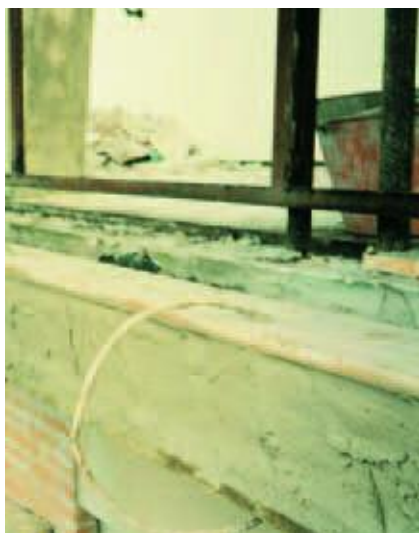
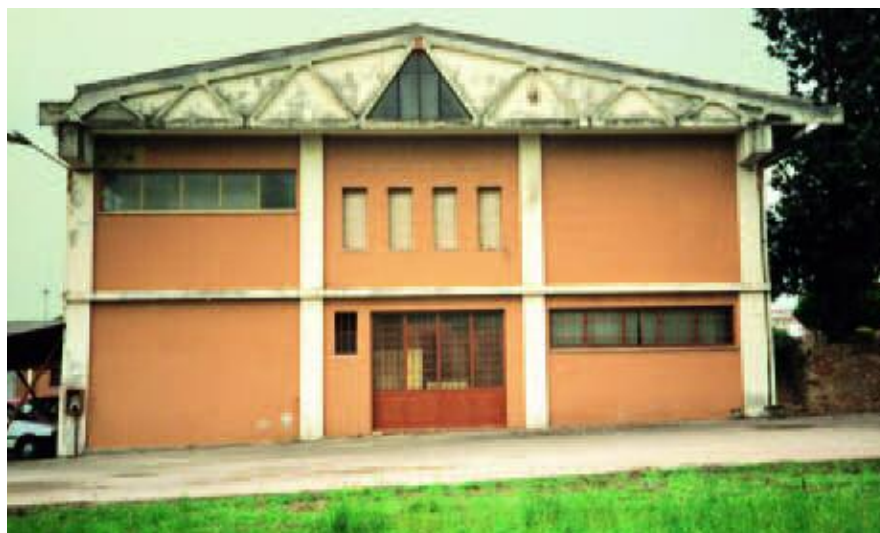
Dopo l'asportazione di tutte le porzioni di calcestruzzo ormai degradate e di quelle in cui aveva già avuto inizio il processo di carbonatazione, si è proceduto alla pulitura dei ferri, fino a portarli a "bianco" e all'idropulitura delle superfici rimanenti. In seguito è stato applicato in due mani, prima solo sui ferri e poi anche sulle superfici circostanti, il prodotto Antol Ripristino Fondo, una prespalmatura anticorrosiva dei ferri d'armatura, caratterizzata da un'ottima capacità di "aggrappo" degli strati successivi del sistema. Quindi, sul fondo ancora fresco, le porzioni asportate sono state ripristinate con Antol Ripristino Malta, una malta costituita da una miscela di cementi speciali, fibre, inerti e additivi e da una dispersione

All the damaged sections of concrete and those showing signs of carbonation were removed. The reinforcement rods were then cleaned. The remaining surfaces were then cleaned using a jet-wash. Two coats of Antol Ripristino Fondo were then applied. The first on the reinforcement rods only and the second on the surrounding surfaces as well. This product not only provides corrosion protection for the rods but also acts as a preliminary keying coat for the layers that follow in the system. While this coat was still fresh, Antol Ripristino Malta was applied to the areas where the concrete had been removed. This is a mortar consisting of special cements, fibres, aggregates, additives

acquosa di polimeri pregiati, da applicare a cazzuola o spatola americana in più mani. I ripristini di spessore superiore ai 2 centimetri hanno richiesto un'armatura con rete zincata, protetta da 1 centimetro di copriferro. La rasatura di tutte le superfici è stata eseguita con Antol Ripristino Rasante, una malta fine bicomponente, antiritiro, costituita da un componente in polvere a base di cemento, additivi e sabbie selezionate da miscelare con resine liquide impermeabili all'anidride carbonica. Il sistema Antol Ripristino è stato specificatamente studiato per risolvere i problemi del ripristino conservativo delle strutture in calcestruzzo armato pesantemente degradate. I prodotti che costituiscono il sistema, Fondo, Malta e Rasante, sono tutti bicomponenti a base di cemento.

and a polymer water solution. Several coats were applied using a trowel. Those sections more than 2 cm thick were reinforced using galvanised steel mesh, protected by 1 cm of cladding. The surfaces were then smoothed and finished using Antol Ripristino Rasante, a fine two-component shrink-proof mortar, consisting of a cement-based powder component, additives and selected sands mixed together with liquid resins impermeable to carbon dioxide. The Antol Ripristino system was specifically designed to renovate very dilapidated reinforced concrete structures. The products making up the system, Fondo, Malta and Rasante are all two-component and cement-based.
