# Una terrazza sul mare

## A terrace on the sea

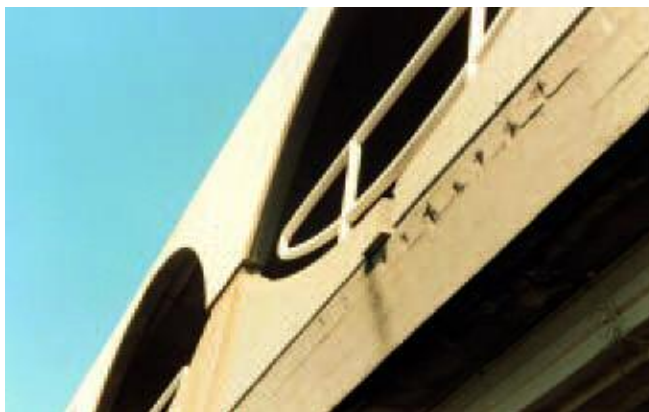
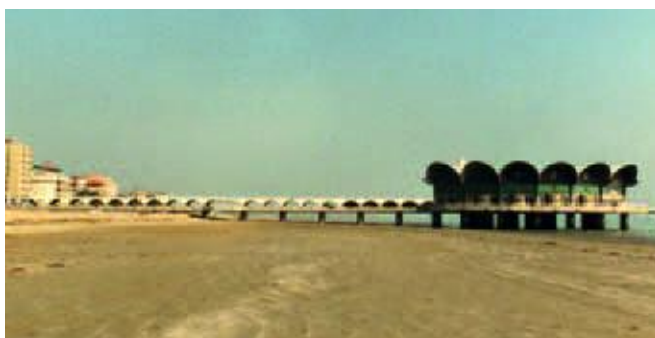
Sul manufatto degradato, il presupposto per un valido intervento di ripristino del cemento armato è stato ricreare l'ambiente basico, con pH compreso tra 9,5 e 12,5, che si mantenesse nel tempo e proteggesse le armature dai processi corrosivi che si erano innescati. Il sistema ritenuto più idoneo doveva garantire l'impermeabilità all'acqua, la resistenza alla diffusione dell'anidride carbonica e solforosa, la permeabilità al vapore acqueo e avere un modulo elastico ridotto. La natura delle malte da ripristino doveva essere a base cementizia, per non creare incompatibilità tra le porzioni nuove e quelle originali soprattutto in relazione alla dilatazione termica. Per assicurare il successo, l'intervento di ripristino era necessario basarsi su una approfondita analisi preventiva del degrado, per il controllo della consistenza superficiale, delle fessure, degli strati del copriferro, della profondità raggiunta dal fenomeno della carbonatazione e per l'individuazione di eventuali punti "vuoti". Effettuata l'indagine preventiva e scelto il sistema per la risoluzione della problematica, tutte le porzioni ammalorate sono state accuratamente asportate, i ferri di armatura sabbati a "metallo bianco" in modo da eliminare ogni formazione di ruggine, le superfici superstiti minuziosamente ripulite. Si è quindi proceduto con l'applicazione del ciclo Antol Ripristino, un sistema completo costituito esclusivamente da prodotti bicomponenti

a base cementizia estremamente compatibili tra loro: Antol Ripristino Fondo, Antol Ripristino Malta e Antol Ripristino Rasante. Il sistema applicato è caratterizzato dall'elevata resistenza alla diffusione dell'anidride carbonica, dall'impermeabilità all'acqua e dalla permeabilità al vapore acqueo. Al ciclo completo Antol Ripristino, viene associata una pittura acrilica, Antol Promural Acryl, che ottimizza la protezione dei confronti dell'anidride carbonica e presenta una durata di vita utile molto lunga, prova ne è l'attuale stato di conservazione della terrazza a dieci anni dall'intervento.

*Before any renovation of the reinforced concrete could take place the basic environment, with a pH between 9.5 and 12.5, had to be recreated and then maintained to protect the reinforcement bars from the corrosion that had already set in. The solution chosen had to ensure impermeability to water, resistance to sulphur and carbon dioxide, permeability to water vapour and a low elastic modulus. The renovation mortars had to be cement-based to ensure compatibility between the new sections and the original ones, above all in relation to heat dilation. To ensure the success of the project a detailed analysis of the degradation had to be made to assess surface consistency, cracks, cladding layers, depth of carbonation and identification of any empty sections. When this analysis had been*

*completed and the appropriate renovation system had been selected, all the damaged sections of concrete were removed. The reinforcement rods were sand-blasted to remove all rust and the remaining surfaces were cleaned very carefully. The Antol Ripristino cycle was then applied. This is a complete system consisting of very compatible two-component cement-based products: Antol Ripristino Fondo, Antol Ripristino Malta and Antol Ripristino Rasante. The system is characterised by high resistance to carbon*
