Quando il giunto **tradisce...**

Il quartiere Gratosoglio, nella periferia sud occidentale di Milano, è conosciuto agli addetti ai lavori per i suoi edifici di edilizia economica popolare eseguiti prevalentemente in calcestruzzo prefabbricato, tamponato con muri in laterizio rivestiti da piastrelle in klinker o ceramica. La qualità della progettazione e dell'esecuzione iniziale, associata a un ambiente particolarmente aggressivo, a causa dell'inquinamento e delle condizioni meteorologiche che sono caratterizzate da un'elevata umidità dell'aria e dalle temperature invernali molto rigide, conduce periodicamente a interventi di manutenzione straordinaria, che sono chiamati a ovviare alle mancanze originarie o indotte dal tempo. Una delle patologie più frequenti è costituita dalla carbonatazione del calcestruzzo, quel fenomeno chimico che abbassando i valori di pH del conglomerato dà il via alla corrosione dei ferri di armatura, finendo per mettere a rischio la stessa stabilità della struttura. Nel caso qui presentato il problema era costituito dallo stato degli elementi in calcestruzzo a vista del fabbricato, cornici delle finestre e "scheletro" strutturale, e dei giunti tra i vari m

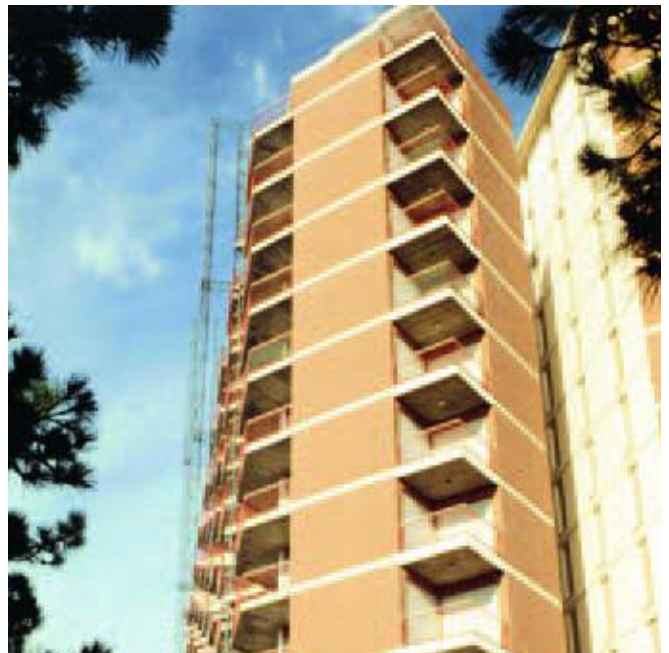
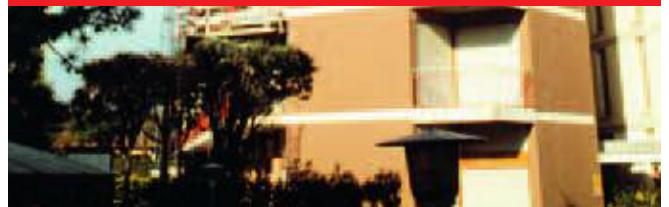
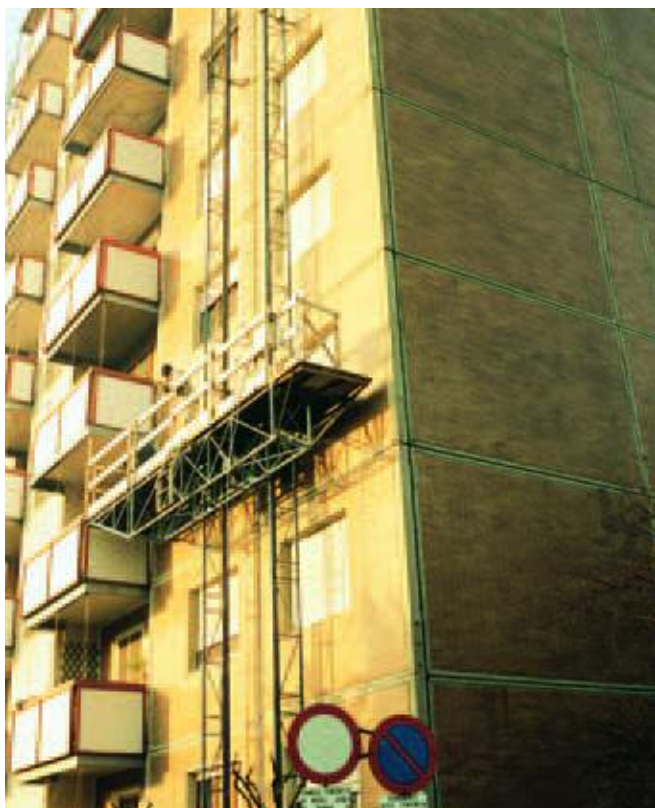
The Gratosoglio quarter, on the south-western outskirts of Milan, is well-known for its cheap and mainly prefabricated concrete housing. The structures are supported by brick walls covered in klinker or ceramic tiles. The original design and construction were not of the highest quality. This, coupled with a particularly aggressive environment caused by air pollution and climatic conditions characterised by high air humidity and very cold winter temperatures, has led to the need for routine extraordinary maintenance. One of the most frequent problems is concrete carbonation, a chemical phenomenon which, by lowering the pH values of the conglomerate, causes the reinforcement bars to corrode. This in turn puts the stability of the structure at risk. In this case the specific problem was manifested in the state of the visible concrete elements, window surrounds, the structural frame and the joints between the various modules.

Per il ripristino delle porzioni in calcestruzzo ammalorate si è ricorsi al sistema Antol Ripristino, un “pacchetto” costituito da tre prodotti bicomponenti a base di cemento: Fondo, Malta e Rasante, tutti caratterizzati da elevate doti di resistenza alla diffusione dell’anidride carbonica, di impermeabilità all’acqua e di permeabilità al vapore acqueo. Nelle porzioni degradate, il calcestruzzo è stato demolito fino al rinvenimento dei ferri, asportando anche le parti apparentemente sane e resistenti. Quindi la superficie è stata pulita in profondità tramite idrosabbatura, mentre i ferri affioranti arrugginiti sono stati sabbiati a “metallo bianco”. Su di essi si è applicato in due mani, stese a pennello, Antol Ripristino Fondo, un prodotto anticorrosivo con funzione di prespalmatura di aggrappo, a base di cemento e cariche speciali (componente A) e polimeri in dispersione acquosa (componente B). Successivamente, sul fondo ancora fresco si è applicato a cazzuola in tre mani Antol Ripristino Malta, che ha il compito di ricostruire la volumetria del conglomerato. Si tratta ancora di un prodotto bicomponente, costituito da una miscela di cementi speciali, fibre, inerti e additivi e da una dispersione acquosa di polimeri pregiati. I ripristini di spessore superiore a 2 centimetri sono stati armati con rete zincata, protetta da 1 centimetro di strato di copriferro. Le porzioni ripristinate sono state ripassate con Antol Ripristino Rasante, una malta fine antiritiro, con elevata resistenza alla diffusione della CO₂, costituita da un componente in polvere a base di cemento, additivi e sabbie selezionate da miscelare con resine liquide impermeabili all’anidride carbonica. I vecchi giunti, ormai obsoleti, con presenza di tagli, sfarinamenti e infiltrazioni, sono stati completamente asportati. I fianchi sono stati ripuliti, pretrattati con Primer Silicon, una vernice trasparente a base di resine siliciche che migliora l’adesione del nuovo giunto, ricostruito con il prodotto Sitol Silicon Basso Modulo. Si tratta di un sigillante siliconico a reticolazione neutra che presenta il minore modulo elastico nella famiglia dei sigillanti elastomerici ed è quindi in grado di resistere a lungo nel tempo, anche nelle più gravose condizioni di esercizio.

It was decided to use the Antol Ripristino system to renovate the damaged concrete sections. This system consists of three two-component cement-based products: Fondo, Malta and Rasante. These are all characterised by high resistance to carbon dioxide, impermeability to water and permeability to water vapour. Damaged concrete was removed until the reinforcement bars were showing. The surface of the bars were then cleaned using a sand-blasting process. Those showing signs of rust were blasted. Two coats of Antol Ripristino Fondo were then applied to the bars using a brush. This is a corrosion-proof product with rendering anchoring functions. It is composed of cement, special loads (component A) and water-diluted polymers (component B). Three coats of Antol Ripristino Malta were then applied to the fresh layer using a trowel. This is designed to provide the conglomerate volume. This

is also a two-component product consisting of a mix of special cements, fibres, aggregates and additives in a polymer and water solution. Repairs that were more than 2 cm thick were reinforced with galvanised steel mesh, protected by 1 cm of cladding. The renovated portions were then coated in Antol Ripristino Rasante, a fine shrink-proof mortar with high resistance to carbon dioxide. It consists of a cement-based powder, additives and selected sands to be mixed with liquid resins impermeable to carbon dioxide. The old joints showed signs of chalking, had been penetrated and were full of cracks, and were therefore removed. The sides were cleaned and treated with Primer Silicon, a transparent silicon resin-based paint designed to improve the adhesion of the new joints, which were then reconstructed using Sitol Silicon Basso Modulo. This is a silicon-based sealant with neutral reticulation and low elastic module capable of maintaining its elasticity characteristics even under heavy-duty conditions.
