Quando il giunto **tradisce...**

Il quartiere Gratosoglio, nella periferia sud occidentale di Milano, è conosciuto agli addetti ai lavori per i suoi edifici di edilizia economica popolare eseguiti prevalentemente in calcestruzzo prefabbricato, tamponato con muri in laterizio rivestiti da piastrelle in klinker o ceramica. La qualità della progettazione e dell'esecuzione iniziale, associata a un ambiente particolarmente aggressivo, a causa dell'inquinamento e delle condizioni meteorologiche che sono caratterizzate da un'elevata umidità dell'aria e dalle temperature invernali molto rigide, conduce periodicamente a interventi di manutenzione straordinaria, che sono chiamati a ovviare alle mancanze originarie o indotte dal tempo. Una delle patologie più frequenti è costituita dalla carbonatazione del calcestruzzo, quel fenomeno chimico che abbassando i valori di pH del conglomerato dà via alla corrosione dei ferri di armatura, finendo per mettere a rischio la stessa stabilità della struttura. Nel caso qui presentato il problema era costituito dallo stato degli elementi in calcestruzzo a vista del fabbricato, cornici delle finestre e "scheletro" strutturale, e dei giunti tra i vari modu

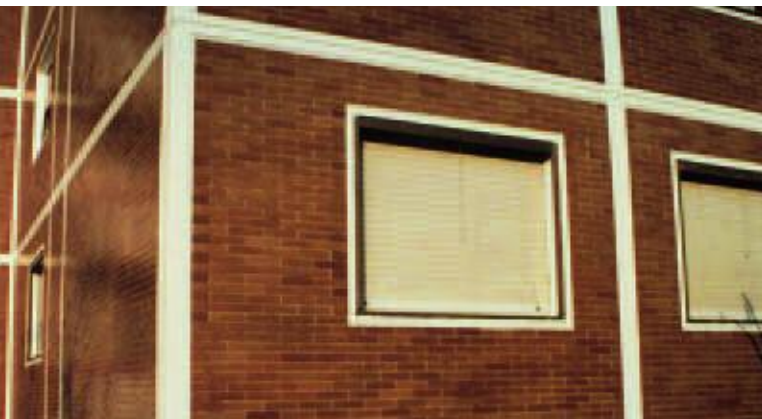
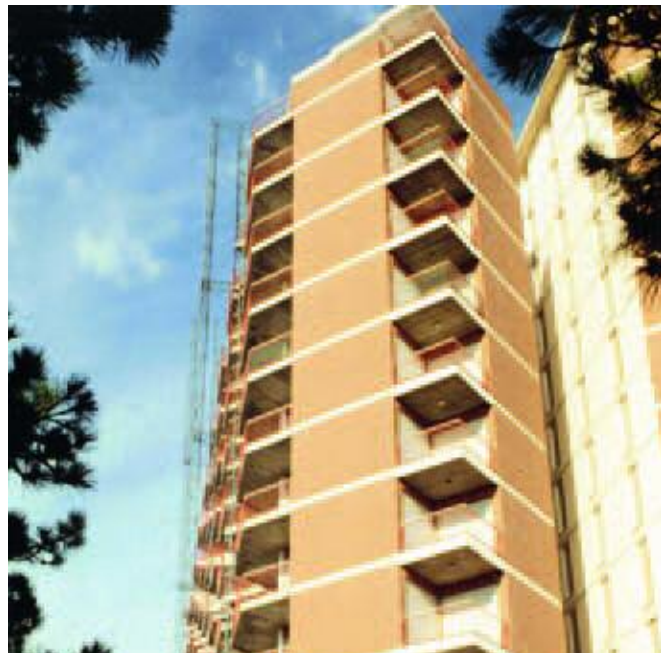
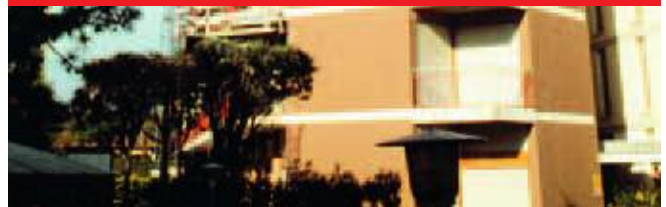
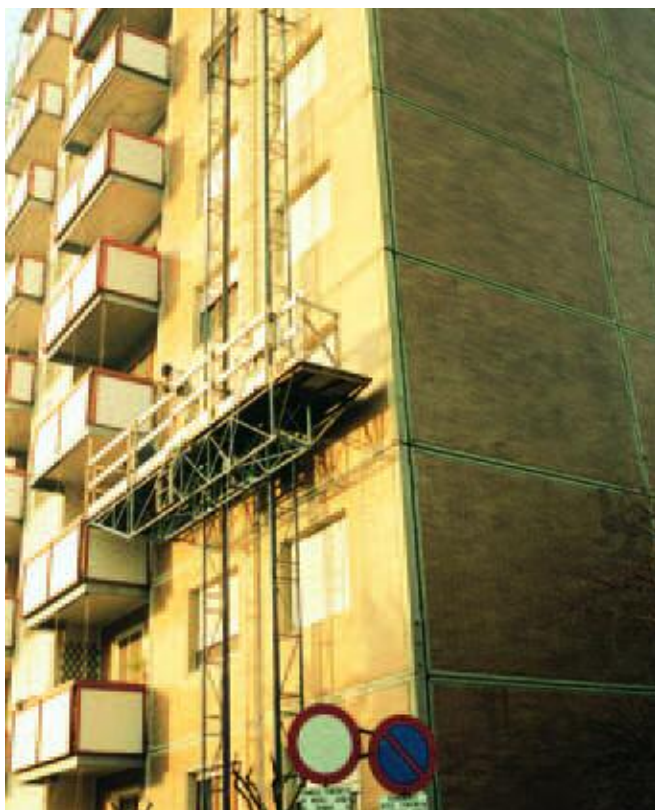
The Gratosoglio quarter, on the south-western outskirts of Milan, is well-known for its cheap and mainly prefabricated concrete housing. The structures are supported by brick walls covered in klinker or ceramic tiles. The original design and construction were not of the highest quality. This, coupled with a particularly aggressive environment caused by air pollution and climatic conditions characterised by high air humidity and very cold winter temperatures, has led to the need for routine extraordinary maintenance. One of the most frequent problems is concrete carbonation, a chemical phenomenon which, by lowering the pH values of the conglomerate, causes the reinforcement bars to corrode. This in turn puts the stability of the structure at risk. In this case the specific problem was manifested in the state of the visible concrete elements, window surrounds, the structural frame and the joints between the various modules.
