Le torri di Madonna Bianca

The towers of Madonna Bianca

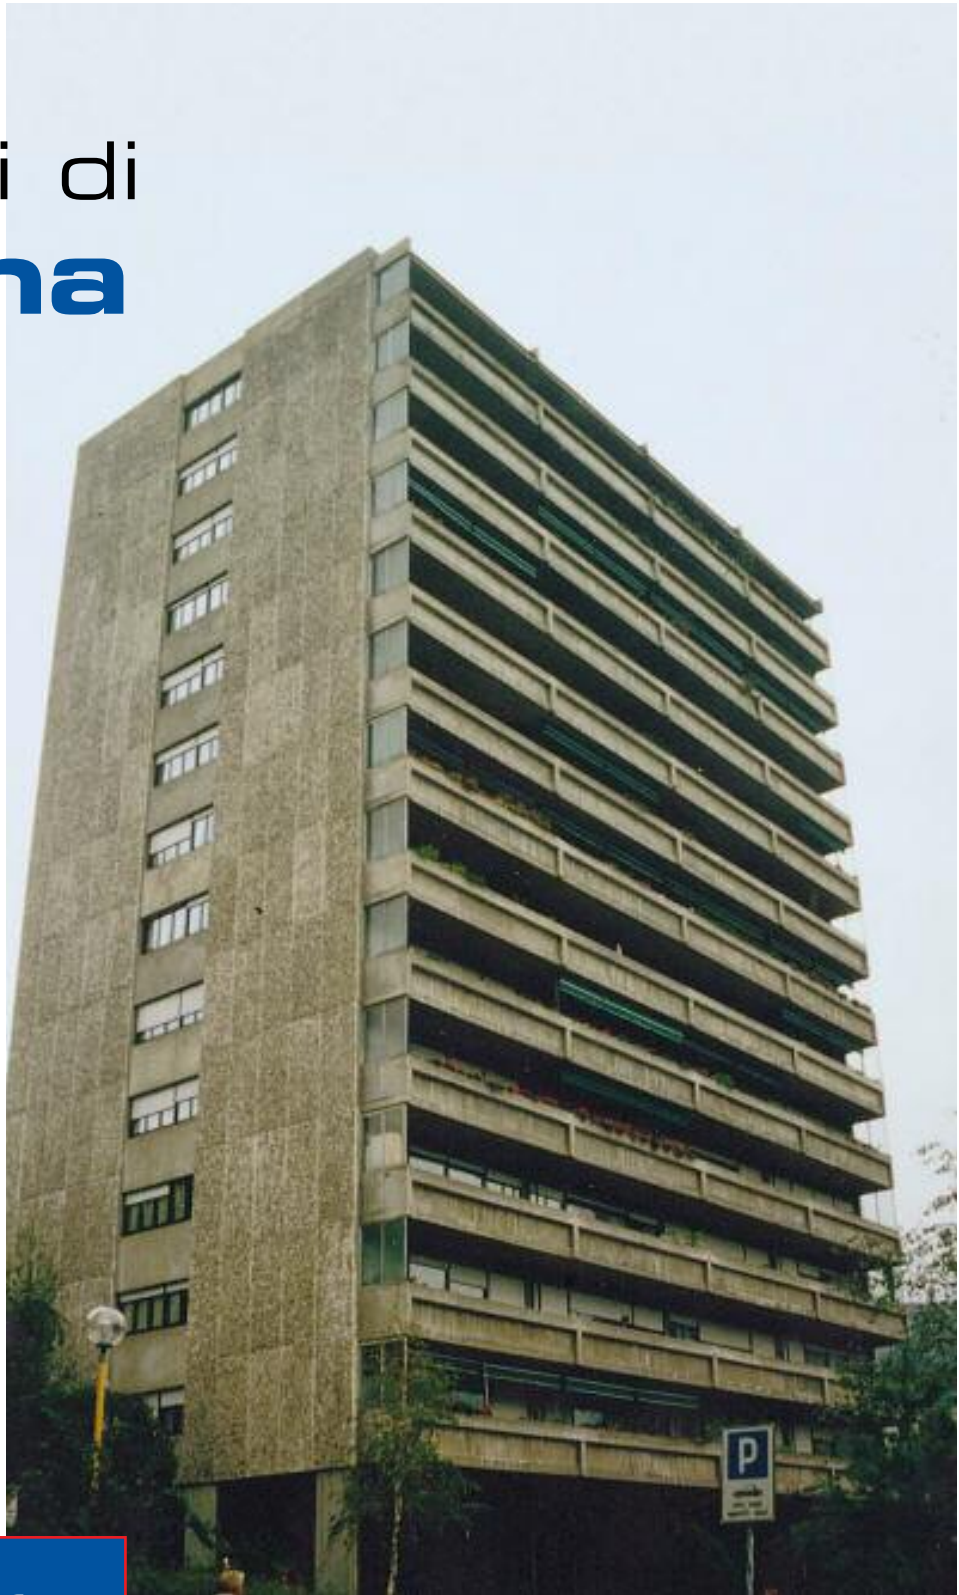
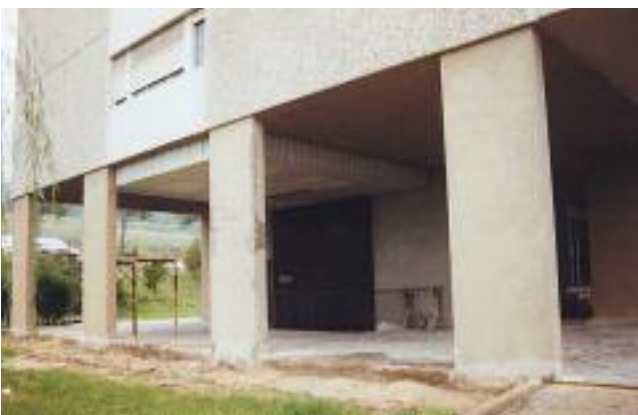
Agenti aggressivi esterni, penetrati attraverso l’eccessiva porosità delle superfici della struttura, hanno decretato l’ammaloramento del materiale costituente i possenti setti portanti degli edifici che, a Trento, costituiscono il complesso residenziale denominato “Torri di Madonna Bianca”.

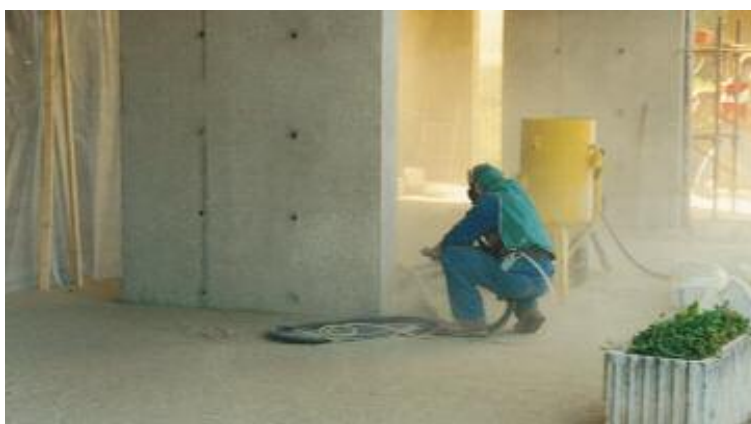
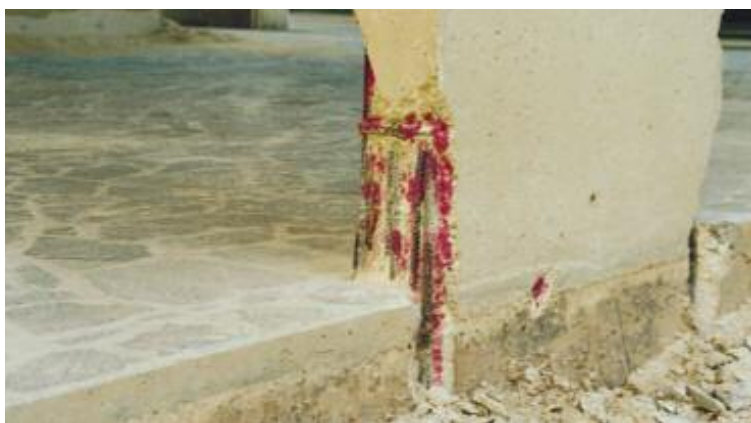
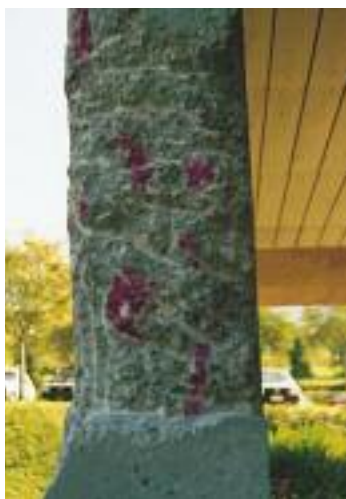
Il vistoso distacco dei copriferri ha richiesto un massiccio intervento di ripristino soprattutto nelle aree corrispondenti agli spigoli dei setti. Una volta puliti "a bianco" i ferri di armatura, è stata applicata una prima mano abbondante di Antol Ripristino Fondo, un trattamento bicomponente che oltre a garantire la protezione anticorrosiva dei ferri, costituisce un ottimale strato di adesione per la successiva malta di ripristino applicata, fresco su fresco, sulla seconda mano di pasta spalmata sui ferri e sul calcestruzzo circostante interessato dall'intervento. La malta bicomponente Antol Ripristino Malta, appositamente formulata per il reintegro volumetrico, è dotata di una particolare resistenza alla diffusione dell'anidride carbonica e di ottime proprietà di ritenzione d'acqua. Per l'uguaglianza e la protezione delle superfici è stata, poi, applicata Antol Ripristino Rasante, una malta fine bicomponente, antiritiro, adesiva, anch'essa dotata di elevata resistenza all'anidride carbonica.

Al fine di aumentare la portanza dei setti in cemento armato, sono state incrementate le sezioni dei basamenti di ciascuno di essi con l'ausilio di Antol Espansol Ancor, una malta pronta all'uso, superfluidificata, autolivellante, antiritiro, la cui posa in opera è stata preceduta dall'applicazione di una boiacca realizzata sempre con Antol Espansol Ancor, ma miscelata con Neoplast Latex, un modificante per cementi e calcestruzzi idraulici a base di resine speciali, di recentissima sintesi. Anche i basamenti, per i quali è stato necessario incrementare i ferri di armatura, sono, poi, stati trattati con Antol Ripristino Rasante che, oltre alla uguaglianza garantisce anche una ulteriore protezione dalla carbonatazione.

The considerable separation of the reinforcement bar protections required mass repair work, especially in the areas at the edges of the pillars. Once the reinforcement bars were completely cleaned, a first thick coat of Antol Ripristino Fondo was applied: this is a two-component treatment which, as well as protecting the bars from corrosion, is also an excellent adhesive layer for the next restoration mortar applied, with the first coat still wet, to the second coat of mix applied to the bars and on the surrounding concrete in the damaged areas. The two-component mortar Antol Ripristino Malta, specially formulated for volumetric repairs, is especially resistant to the diffusion of carbon dioxide and has a high water retention level. For the balancing and the protection of the surfaces, Antol Ripristino Rasante was applied. This is a fine two-component, anti-sag, adhesive

mortar and it is also highly resistant to carbon dioxide.

To increase the load bearing capacity of the reinforced concrete pillars, the cross sections of the bases of each of these were increased using Antol Espansol Ancor, a ready-to-use, super-fluidised, self-levelling, anti-sag mortar. Application was preceded by the application of a grout made using Antol Espansol Ancor and mixed with Neoplast Latex, a modifier for cements and hydraulic limes based on special resins, a very new product. The bases, too, for which it was necessary to increase the reinforcement bars, were

then treated with Antol Ripristino Rasante which, as well as balancing, also guarantees further protection against carbonation.
