Deumidificare per riabitare

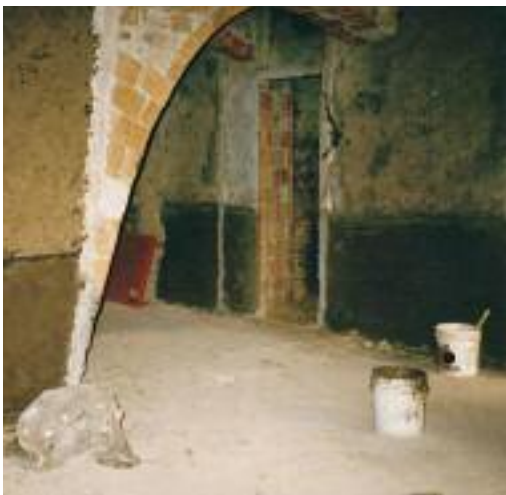
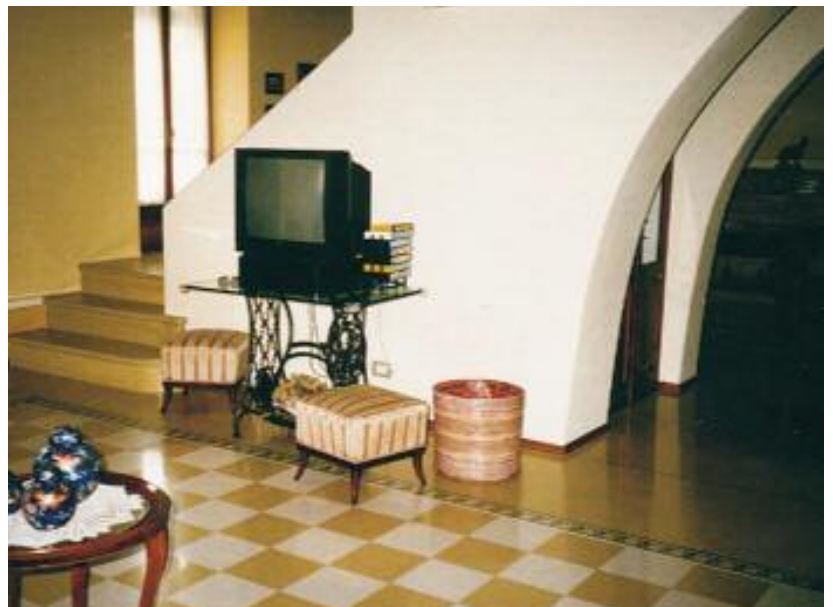
Nel caso dell'edificio destinato a civile abitazione sito in località Poggio Rusco, in provincia di Mantova, così come in quello della casa unifamiliare a Monzambano, sempre nel mantovano, l'acqua, proveniente dal terreno su cui i due immobili si ergono, era risalita capillarmente dando luogo a un evidente degrado delle murature. In entrambi i casi, pur presentando le strutture due tipologie di muratura diversa, interamente laterizio la prima e pietra con alcune zone miste laterizio-pietra la casa unifamiliare di Monzambano, si è fatto ricorso al ciclo di risanamento Antol Risan, un programma di deumidificazione che utilizza l'azione sinergica dei diversi prodotti costituenti il ciclo per sconfiggere in modo definitivo il devastante fenomeno.

In the case of the residential building in Poggio Rusco, in the province of Mantua, as in the single-family home in Monzambano, also in Mantua, the water, coming from the land on which the two properties are located, had seeped upwards into the walls, causing considerable degradation. In both cases, although the structures had two different kinds of walling (the first 100% brick, the second in Monzambano stone with some mixed brick-stone zones), an Antol Risan renovation cycle was applied, a damp-elimination program which makes use of the combined action of the various products in the cycle to completely eliminate this devastating phenomenon.

In entrambi i casi, scrostati i muri delle parti incoerenti per un'altezza di circa 1,2 metri all'interno e 1,8 all'esterno nell'esempio di Monzambano e per 2,8 metri sia all'interno sia all'esterno in quello di Poggio Rusco, è stato eseguito un trattamento per eliminare le efflorescenze saline, utilizzando Antol Universale Antisale, un prodotto liquido da applicare a spruzzo a bassa pressione o a pennellata in grado di costituire una barriera temporanea contro tutti i tipi di sali che vengono trasportati capillarmente dall'acqua di risalita, applicato in unica mano abbondante. Trascorse 24 ore dal trattamento antisale, è stato realizzato uno spruzzo di rinzaffo a base di cemento, sabbia e Neoplast Latex, un adesivo di presa che, oltre a garantire una migliore aderenza, offre una maggiore impermeabilità e resistenza chimica e incrementa le caratteristiche di resistenza alla flessione e all'abrasione. Solo quando il rinzaffo si è rassodato, ma non indurito, è stato applicato Antol Risan, una malta premiscelata idrofobizzante, e aerata che favorisce l'evaporazione dell'umidità, impedendo, contemporaneamente, grazie alla sua particolare formulazione, un eventuale nuovo apporto idrico al muro dall'esterno. La fase successiva ha visto l'applicazione di Antol Risan Fino, una malta fina premiscelata, specificatamente studiata come intonaco di finitura, sia all'interno sia all'esterno, per il sottostante strato di Antol Risan, con il quale, contenendo i due prodotti le stesse resine adesivanti, aeranti e idrofobizzanti, è perfettamente compatibile.

In both cases, the walls in the damaged areas were crumbling (to a height of about 1.2 metres inside and 1.8 outside in Monzambano and 2.8 metres inside and outside in Poggio Rusco) and then there was treatment to eliminate saline blooming using Antol Universale Antisale, a liquid product applied with a low-pressure spray or with a flat brush to form a temporary barrier against all types of salts caused by rising damp, applied in a large single coat. Twenty-four hours after the salt-proofing treatment, a cement-based, sand and Neoplast Latex rendering coat was created. This is a setting

adhesive which, as well as guaranteeing better adhesion, ensures non-permeability and chemical resistance and increases resistance to flexing and abrasion. Only when the rendering coat has set, but not hardened, was it possible to apply the Antol Risan, a pre-mixed hydrophobic and aerated mortar which favours the evaporation of the damp and prevents, at the same time, due to its special formulation, any new transfer of water to the wall from the outside. The next stage was the application of Antol Risan Fino, a fine pre-mixed mortar, specifically designed as a finishing plaster, for inside and outside, for the layer of Antol Risan below, with which it is perfectly compatible, as the two products contain the same adhesive agents, air-entraining and hydrophobic resins.
