# Rivive la chiesa di **Falconara Marina**

*A new life for  
Falconara Marina's church*

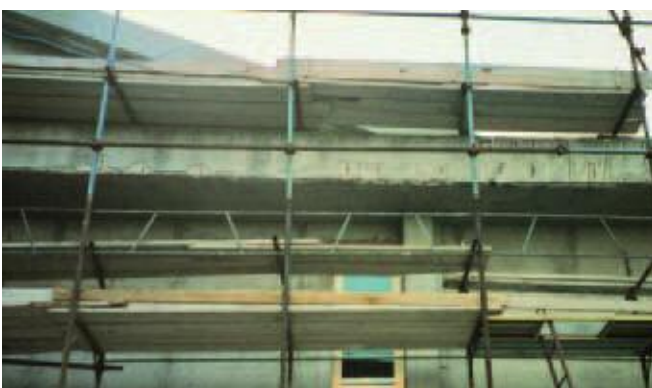
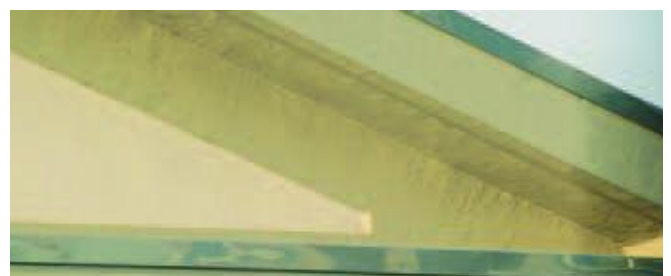
A nord-ovest di Ancona, sulla costa adriatica marchigiana, la città di Falconara Marittima è costituita da due centri abitati, uno, Falconara Alta comprende il nucleo più antico e con circa 1500 abitanti si erge a quasi 120 metri d'altitudine, l'altro Falconara Marina è un centro industriale, e sviluppandosi in prossimità della costa è dotato di una stazione balneare molto frequentata. Proprio qui, arretrata di circa 800 metri dalla costa, intorno agli anni Settanta è stata costruita una piccola chiesa intitolata a San Giuseppe. La tecnica costruttiva del cemento armato, che proprio in quegli anni vedeva l'apice dello sviluppo, si è "imposta" per la realizzazione dello scheletro strutturale che, ben presto, ha dovuto fare i conti con l'aggressione degli agenti deterioranti presenti nell'ambiente marino. Già dopo venti anni, ed esattamente nel 1991, è stato necessario intervenire per evitare che il distacco dei copriferri e la conseguente ossidazione delle armature inficiassero la validità della struttura.

*To the north-west of Ancona, on the Adriatic coast of the Marches, lies Falconara Marittima, a town made up of two residential areas. The first, Falconara Alta is the old town centre and has approximately 1,500 inhabitants. It is situated at a height of 120 metres above sea level. The other, Falconara Marina is an industrial town and popular seaside resort. It was here that during the 1970s, at a distance of approximately 800 metres from the sea, a small church was built dedicated to St. Joseph. Reinforced concrete, which at the time was reaching the peak of its development, was used for the structural framework. Very soon however those parts of the building made from reinforced concrete were to feel the effects of atmospheric agents in a marine environment. After 20 years, and precisely in 1991, work had to be done to prevent the cladding from becoming detached from the reinforcement rods and the consequent oxidation of the reinforcement rods which would have severely affected the safety of the structure.*

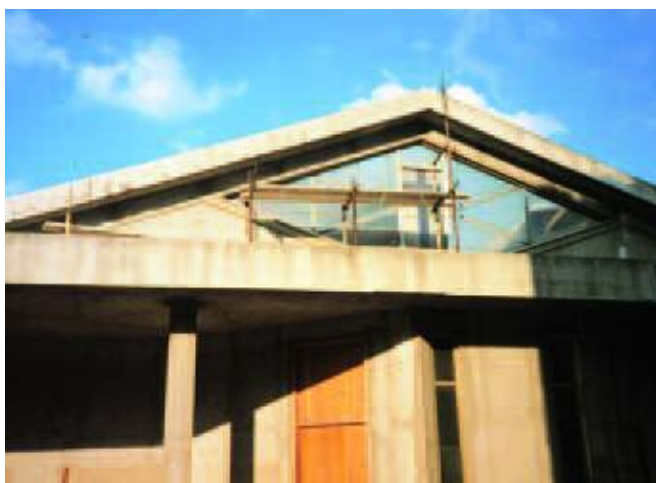
Rimosse le parti di materiale disancorate e non coerenti, fino al raggiungimento del sottofondo sano e resistente, messi a nudo i ferri, liberandoli dal circostante calcestruzzo carbonatato ed eliminati polveri e residui di materiali, è stato applicato Antol Ripristino Fondo in due mani, di cui la prima solo sui ferri di armatura portati a bianco e, dopo due ore, la seconda sui ferri e sul calcestruzzo circostante. Antol Ripristino Fondo, infatti,

oltre a costituire un trattamento anticorrosivo particolarmente efficace per i ferri di armatura, garantisce anche l'adesione ottimale della successiva malta di ripristino. Quando questo strato di prespalmatura di aggrappo era ancora fresco, è stato posato uno strato di Antol Ripristino Malta, un prodotto bicomponente per il ripristino volumetrico del calcestruzzo. Trascorse 24 ore dall'applicazione della malta da ripristino, con una spatola americana è stata realizzata la rasatura con Antol Ripristino Rasante. Questo è un prodotto bicomponente per la realizzazione di una malta fina di ugualizzazione e di protezione, antiritiro, dotata di elevata resistenza alla diffusione dell'anidride carbonica. Dopo dieci giorni dalla spalmatura della malta rasante, l'intervento è stato concluso con l'applicazione della pittura protettiva Antol Promural Acryl, un prodotto monocomponente a base di resine acriliche pure, dotato di elevatissima resistenza all'invecchiamento e, nel contempo, alla diffusione dell'anidride carbonica, pur garantendo la permeabilità al vapore d'acqua.
