# Quando l'igiene è importante

*When  
the  
hygiene  
is  
important*

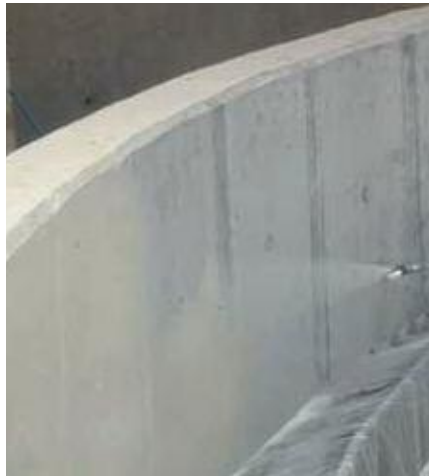
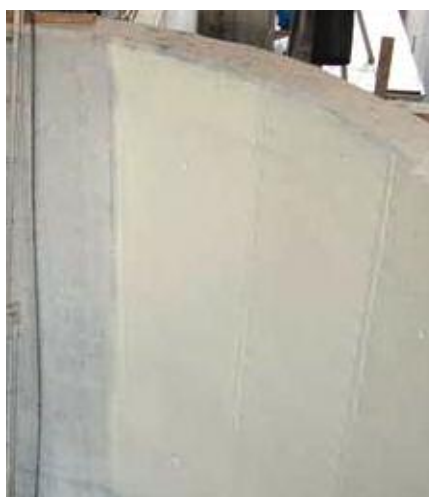
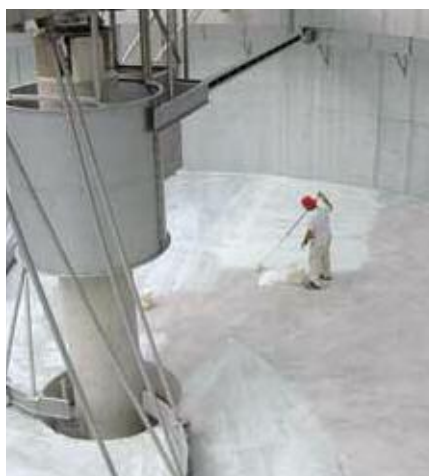
Sulle superfici interne delle vasche è stata inizialmente applicata Antol Restauro Kosmetic, una malta premiscelata e fibrata, adatta al rivestimento e alla protezione delle opere in cemento armato. Antol Restauro Kosmetic, che grazie alla granulometria fine può essere utilizzata anche per rasature e finiture localizzate, consente di ottenere un impasto di ottima lavorabilità e buona tixotropia, qualità queste che rendono particolarmente facile l'applicazione per riparazioni localizzate di spessore fino a 3 centimetri.

Sul rivestimento maturo è stata applicata una mano del prodotto Neoplast Latex, opportunamente diluito con acqua, in qualità di fondo di ancoraggio per migliorare l'adesione degli strati successivi. Questo adesivo, a base di resine speciali di recente formulazione, è in grado di conferire alle malte e ai calcestruzzi delle caratteristiche più elevate in relazione ad aderenza, impermeabilità, resistenza alla flessione, all'abrasione e agli agenti chimici. Negli interventi di recupero trova numerose applicazioni: realizzazione di rinzaffi (impastato con acqua, cemento e/o sabbia viva e applicato a cazzuola); riparazioni, riporti e riprese di getto; preparazione di malte di sigillatura. La fase successiva ha visto il ricorso alla pittura protettiva all'acqua Emulsione Epossidica 723, che può essere impiegata, oltre che per rivestire le vasche in calcestruzzo adibite al contenimento dell'acqua potabile, anche per la realizzazione di pavimentazioni sottili, zoccolature e rivestimenti nelle industrie alimentari e meccaniche. Si tratta di una pittura bicomponente caratterizzata da ottima adesione alle superfici cementizie (ma in generale a tutti i supporti porosi minerali: calce, gesso, laterizio, pietra...) che non contiene solventi organici, non è infiammabile e può essere applicata anche sulle superfici umide. La pellicola indurita è perfettamente inodore e presenta una resistenza eccezionale all'abrasione. Nei serbatoi di Vallarsa, l'Emulsione Epossidica 723 è stata applicata a rullo, diluita con l'acqua in rapporto 1:1, con una funzione di primer d'aggancio, mentre il corpo della protezione è stato realizzato con il rivestimento impermeabilizzante e protettivo bicomponente Sitol Epoxy, applicato a spruzzo in 2 mani, a distanza di 24 ore dalla stesura del primer. Sitol Epoxy, per la sua natura chimica, una volta indurito è caratterizzato da eccezionale resistenza alle aggressioni di natura chimica, quali acidi minerali e organici, soluzioni e sostanze saline. Anche per questo, è particolarmente indicato per il rivestimento interno di recipienti, silos e tubazioni, per la protezione anticorrosiva e antiacida di strutture in calcestruzzo, o anche in acciaio e per il rivestimento di impianti di depurazione.

*Antol Restauro Kosmetic was initially applied to the internal walls of the vats. This is a premixed fibre-reinforced mortar which is suited for covering and protecting structures made of reinforced concrete. Thanks to its fine granulometry, Antol Restauro Kosmetic can also be used for localised application of a finish coat. What's more, its mix is remarkably workable and has excellent thixotropy. These qualities make it particularly easy to apply when performing localised repairs with a thickness of up to 3 centimetres. A coat of Neoplast Latex (suitably diluted with water) was then applied to the cured layer of mortar as an anchoring primer for improving the adhesion of subsequent layers. This adhesive, which contains special resins in a new formulation, provides mortar and concrete with improved adherence, waterproofing, and resistance to flexion, abrasion, and chemical substances. It is widely used in renovation projects for the following purposes: creation of scratch coats (prepared with water, cement and/or heat-treated sand and applied with a trowel); repairs, fillings and concrete castings; preparation of sealing mortar. Next, Epoxy Emulsion 723 water-based protective paint was applied. This two-component paint is suitable not only for coating concrete vats used to contain drinking water, but also on thin floors, pavements, baseboards and walls in the food products and mechanics industries. Epoxy Emulsion 723 adheres extremely well to cement surfaces (and in general, to all porous mineral supports such as lime, plaster of Paris, brick, stone, etc.), does not contain organic solvents, is not flammable and can even be applied on moist surfaces. The hardened coating is completely odour-free and has excellent resistance to abrasion. In the vats at Vallarsa, Epoxy Emulsion 723 was diluted with water in a 1:1 ratio and applied by roller as a gripping primer. The protective coating, on the other hand, was created with Sitol Epoxy, a two-component waterproofing and protecting agent. Two coats were spray applied 24 hours after the primer was laid down. Because of its unique chemical properties after hardening, Sitol Epoxy provides exceptional resistance to chemical attack from mineral acids, organic acids, and saline substances and their solutions. As a result, it is particularly suited for the internal coating of containers, silos and pipes, for providing a protective corrosion-resistant and acid-resistant coating on structures made of concrete or steel and for coating water treatment plants.*
