# Il recupero di una **superficie industriale**

*The  
recovery  
of one  
industrial  
surface*

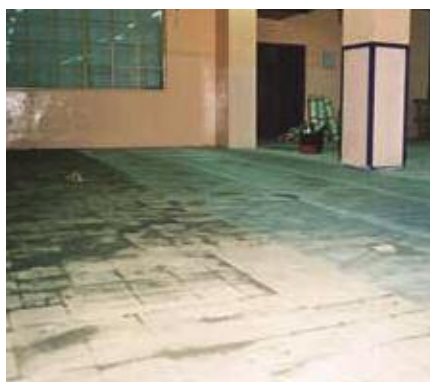
L'intervento proposto riguarda il ripristino delle pavimentazioni cementizie di uno stabilimento industriale che produce prodotti per la deterzione industriale, casalinga e per l'igiene personale a Varsavia, in Polonia. I nuovi pavimenti sono stati rimessi in efficienza, previo trattamento del sottofondo, ricorrendo a una speciale malta resinata fibrorinforzata, specificatamente formulata per il restauro delle strutture in calcestruzzo, che siano esenti da cedimenti strutturali.

La prima fase del ciclo di ripristino delle pavimentazioni ha riguardato la pulitura profonda realizzata tramite fresatura, quindi si è proceduto alla ricostruzione delle porzioni degradate di maggiore estensione e profondità impiegando Antol Restauro, una malta pronta all'uso, fibrorinforzata, a base di cementi speciali, inerti selezionati, resine sintetiche e additivi speciali. L'elevata tixotropia di questo prodotto permette di applicarlo con facilità, sia manualmente che impiegando un'apposita pompa, senza rischi di colatura; inoltre la leggera espansione, sia in fase plastica che di post indurimento, compensa i fenomeni di ritiro migliorando le caratteristiche finali di adesione e impedendo la comparsa di fessurazioni. L'applicazione ha previsto la stesura di un rinzafo costituito da Antol Restauro impastato con l'adesivo di presa Neoplast Latex e acqua, quindi, sul fondo rassodato ma non completamente indurito, si è stesa a cazzuola la malta fibrorinforzata, impastata con l'acqua con un agitatore meccanico. Nella stesura si è avuto sempre cura di non realizzare spessori inferiori a 1 centimetro e per le ricostruzioni superiori ai 2 centimetri di spessore, si è proceduto ad armare il riporto con reti zincate e a stendere un ulteriore strato di copriferro. Quindi su tutta la pavimentazione è stato applicato uno strato di Antol Ripristino Rasante, una malta fina di ugualizzazione e di protezione. Antol Ripristino Rasante è una malta adesiva bicomponente, caratterizzata dall'elevata facilità d'uso, dalle capacità di adesione al supporto, dalla rapidità di presa, dalle eccezionali resistenze agli agenti atmosferici e dalla durezza notevole. Nello stabilimento di Varsavia vi è stata interposta una rete in fibra di vetro per migliorarne ulteriormente le prestazioni meccaniche e la durabilità. La rasatura è stata realizzata manualmente, impiegando delle spatole americane. Grazie ai tempi di presa eccezionalmente brevi si è potuto procedere rapidamente all'applicazione a rullo del rivestimento protettivo Sitol Epoxy, un prodotto bicomponente epossidico con elevate proprietà impermeabilizzanti e di resistenza alle aggressioni di natura chimica. Grazie all'assenza, nella sua composizione, sia di solventi organici che dell'acqua, Sitol Epoxy può essere applicato in spessori sensibilmente più elevati rispetto ai prodotti della stessa categoria.

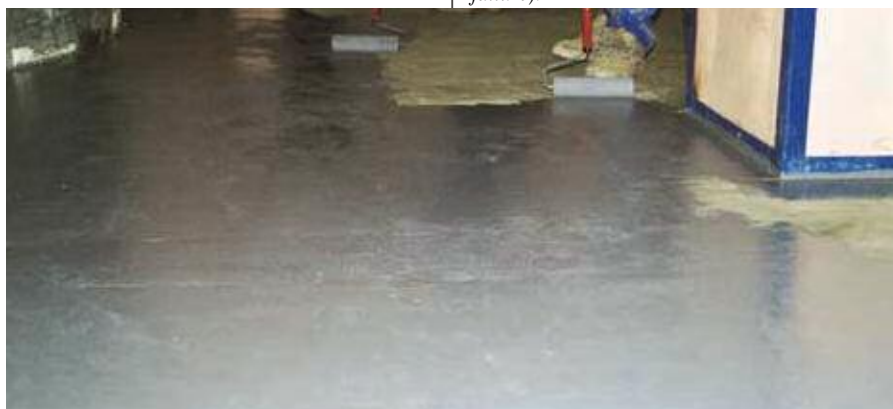
*This project dealt with the renewal of cement flooring in an industrial facility in Warsaw, Poland that produces detergents for industrial and domestic use, as well as products for personal hygiene. The flooring was refurbished by treating the substrate with a special fibre-reinforced resin-bonded mortar that is specifically formulated for restoring concrete surfaces (which must, however, be free from areas of structural failure).*

The first step in the renewal procedure for the flooring involved a deep cleaning by milling and subsequent reconstruction of the most widely and deeply dilapidated areas using Antol Restauro. This is a ready-to-use, fibre-reinforced mortar containing special cements, selected aggregate, synthetic resins and special additives. The superior thixotropy of this product enables it to be applied easily (by hand or with a suitable pump) without dripping. Also, its slight propensity to expand while soft and after hardening compensates for possible contraction, which improves final adhesion and prevents cracking. Its application involved installing a scratch layer of Antol Restauro mixed with Neoplast Latex adhesive and water. Then, after the substrate had firmed up but not completely hardened, a trowel was used to apply the fibre-reinforced mortar, which had been prepared with water and agitated mechanically. As this layer was spread, care was taken to create a thickness of at least 1 centimetre. When thicknesses exceeding 2 centimetres were reconstructed, the fill was reinforced with galvanised lattices and an additional layer was installed to protect the iron in the lattices. The floor was then covered with a layer of Antol Ripristino Rasante, a fine mortar which both protects and renders the surface uniform. Antol Ripristino Rasante is a two-component adhesive that is very easy to use, adheres strongly to the substrate, solidifies rapidly, offers excellent resistance to atmospheric agents and is remarkably hard. In the Warsaw factory, a fibreglass web was added to further improve mechanical performance and durability. Finally, a finish coat was applied manually using rectangular steel trowels. Thanks to Antol Ripristino Rasante's exceptionally short solidification time, a coat of Sitol Epoxy protective coating could be rolled on shortly thereafter. This two-component epoxy product offers great waterproofing properties and resistance to attack by chemicals. Because it does not contain either organic solvents or water, Sitol Epoxy can be applied in significantly greater thicknesses than other products in its class.
