Un ripristino rapido e duraturo

L E PROBLEMATICHE

Le vasche di decantazione dell'acqua di un impianto di depurazione, sito nella bassa bergamasca, sono state recentemente sottoposte a un complesso intervento di ripristino delle strutture in cemento armato. L'intervento, che richiedeva necessariamente tempi brevi di realizzazione, ha riguardato la bonifica del conglomerato cementizio, che presentava evidenti fenomeni di degrado, che avevano provocato l'affioramento delle armature pesantemente aggredite da fenomeni di corrosione, e la sua protezione.

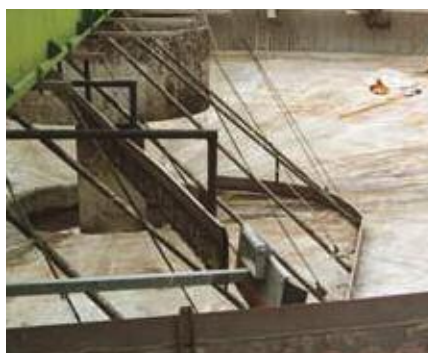
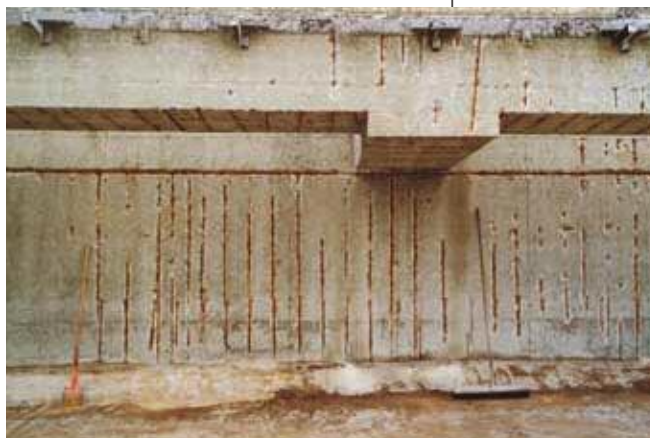
The water decantation vats in a purification plant located in the area south of Bergamo have recently been subjected to a complex project for renewing their structures in reinforced concrete. The project, which had to be completed in a short time frame, involved renovation of the cement conglomerate, which showed evident signs of decay. Because of this deterioration, the iron reinforcement lattice and its protective layer had been seriously attacked by corrosion and exposed.
