Un impianto di potabilizzazione dell'acqua

A drinking water purification plant

LE PROBLEMATICHE

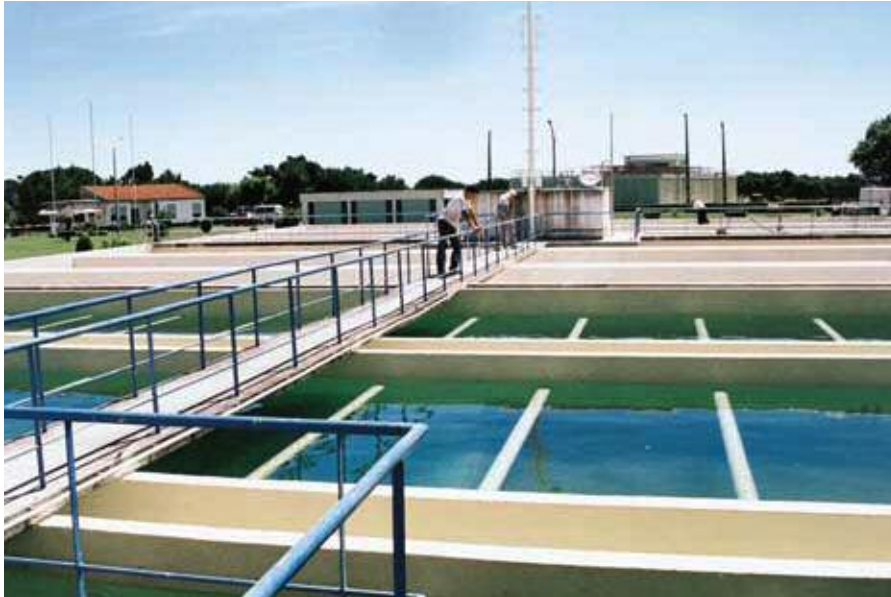
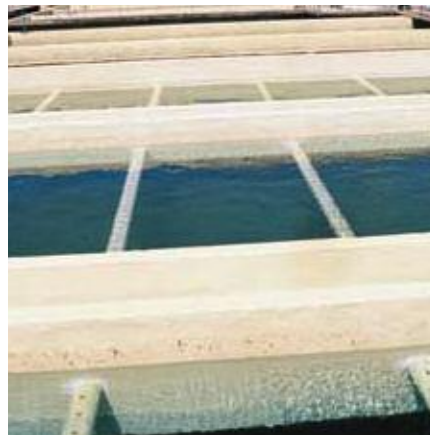
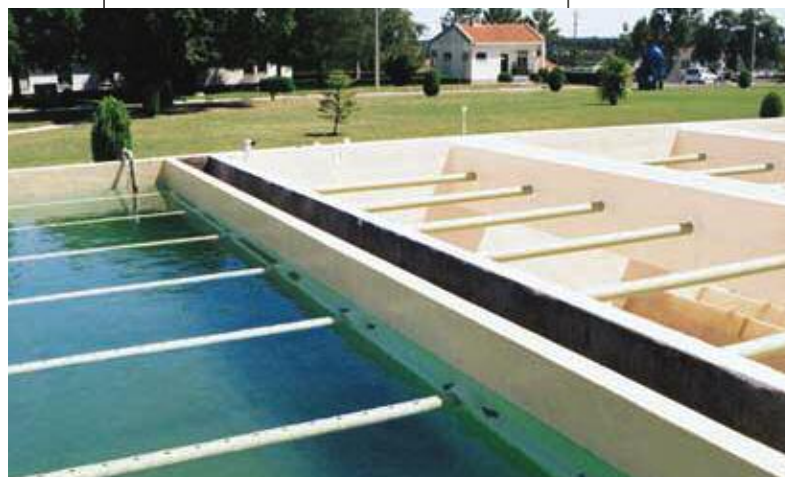
Le vasche dell'impianto di potabilizzazione dell'acqua di Cartaxo, una località portoghese in prossimità di Lisbona, necessitavano di un intervento di bonifica delle strutture in calcestruzzo armato. Le superfici richiedevano, infatti, un intervento di pulitura e di protezione, che è stato realizzato con un rivestimento protettivo epossidico bicomponente, totalmente esente da solventi organici.

The vats in a drinking water purification plant at Cartaxo (a hamlet near Lisbon, Portugal) required renewal of their structures in reinforced concrete. The surfaces needed to be cleaned and protected, which was accomplished by applying a protective coating of two-component epoxy sealer that is totally free from organic solvents.

Le superfici cementizie delle vasche sono state sottoposte a una pulitura generale realizzata tramite idrosabbatura a pressione. Poiché non sussistevano problemi di carbonatazione del conglomerato e di affioramento dei ferri di armatura, si è potuto procedere direttamente all'applicazione, a rullo, di una mano di primerizzazione, impiegando il prodotto Emulsione Epossidica 723, particolarmente indicato nel caso di supporti molto umidi. Si tratta di una pittura protettiva a base di resine epossidiche a due componenti, emulsionate in acqua, che presenta un'ottima adesione ai supporti cementizi e porosi in genere.

L'Emulsione Epossidica 723 non contiene solventi organici, è ininfiammabile e la pellicola indurita è completamente inodore e resistente all'abrasione. A filmazione avvenuta, circa 24 ore dopo la posa, è stato steso il rivestimento Sitol Epoxy, applicandolo a rullo in tre mani. Ogni mano deve essere stesa quando la precedente è sufficientemente indurita, nel caso in questione, che rientra nella

norma operativa, si sono attese circa 24 ore. La natura chimica di questo rivestimento epossidico bicomponente e la totale assenza di solventi organici e di acqua, conferiscono al prodotto alcune proprietà che si rivelano, in casi come quello qui trattato, particolarmente preziose. In primo luogo, si possono realizzare spessori notevolmente più elevati rispetto ai prodotti della stessa categoria, sia in orizzontale sia in verticale e, secondariamente, il rivestimento indurito presenta un'eccezionale resistenza agli agenti chimici, tra cui gli acidi minerali e organici, le soluzioni e le sostanze alcaline.

Il trattamento dei giunti è stato effettuato con la prespalmatura di Primer Silicon, un primer per sigillanti siliconici a base di resine siliconiche in solventi e la successiva applicazione di Sitol Silicon Basso Modulo, un sigillante a reticolazione neutra, particolarmente indicato per manufatti di questo tipo.

The cement surfaces on the vats were first cleaned by hydroblasting. Since the conglomerate had not been affected by carbonate scale and the iron reinforcement lattice had not been exposed, a coat of Emulsione Epossidica 723 primer could be directly rolled on with no preliminary treatment. Particularly suited for substrates that are very moist and offering excellent adherence to cement and porous surfaces in general, Emulsione Epossidica 723 is a two-component, water-based protective emulsion containing epoxy resins. It has no organic solvents, is not flammable, and the hardened film is completely odour-free and resistant to abrasion. 24 hours after this
