# La chiesa di Santa Maria a Viadana

*The Santa  
Maria  
church  
at Viadana*

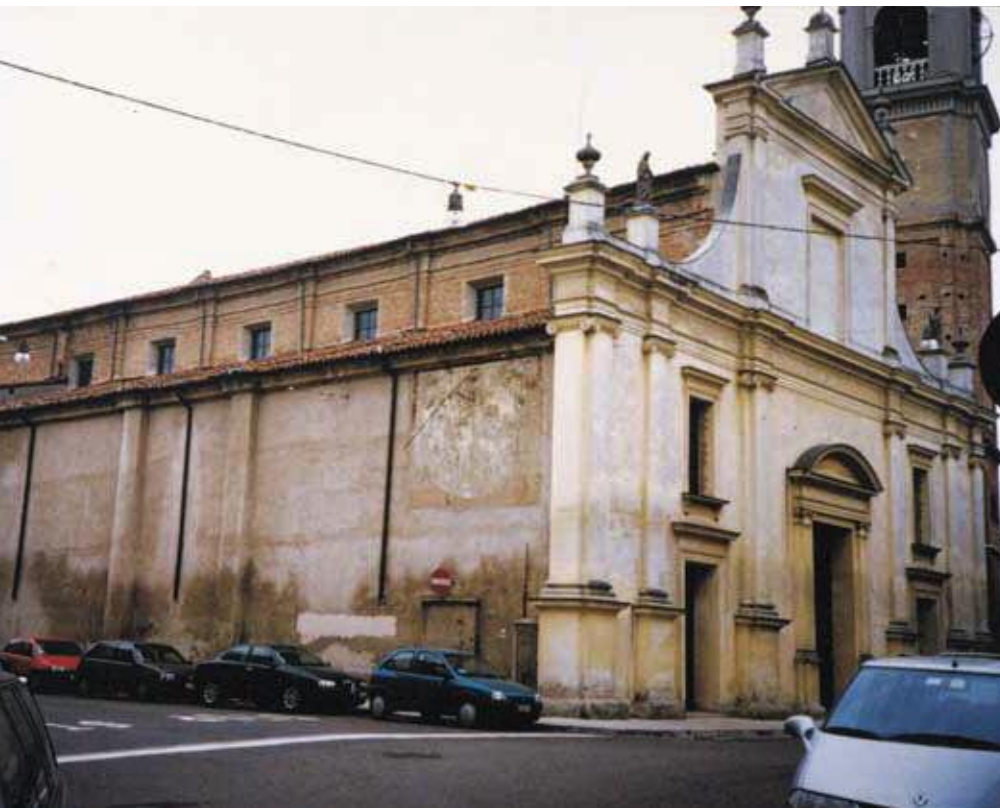
Di impronta neoclassica, la Chiesa di Santa Maria a Viadana, in provincia di Mantova, è stata recentemente sottoposta a un intervento di restauro delle superfici esterne, che si presentavano in stato di avanzato degrado, con estese infiltrazioni di umidità dal terreno e dagli impianti di smaltimento delle acque meteoriche, sgretolamento degli intonaci e depositi polverulenti superficiali. Anche la grande meridiana sul fianco sinistro della chiesa appariva praticamente illeggibile.

“pesanti”. Anche le quantità di sali rilevate sulle superfici apparivano limitate anche se la loro presenza era sufficiente da imporre il ricorso al trattamento antisale Antol Antisale Universale. Questo è un prodotto in grado di scongiurare, per il tempo necessario alla conclusione del ciclo applicativo, il concretarsi di nuovi fenomeni di cristallizzazioni saline superficiali. Il prodotto, a base di resine silano silossaniche in dispersione acquosa, è stato applicato a pennello.

L'estensione delle superfici interessate e la presenza “non massiccia” di sali presenti hanno consentito l'utilizzo dell'intonaco deumidificante Antol Deidro. Dopo idonea preparazione delle superfici, che ha comportato l'eliminazione di ogni sostanza incoerente o in stato di degrado o di distacco dal supporto, il nuovo intonaco è stato realizzato infatti con il prodotto Antol Deidro, una malta premiscelata, additivata con agenti aeranti e idrofobizzanti idoneo per applicazioni interne ed esterne. Questo intonaco, applicato a cazzuola in un unico strato di circa 2 centimetri di spessore, fino a un'altezza di 2,5 metri dal suolo, è stata applicata su un rinzaffo di aggancio preparato con il lattice adesivo Neoplast Latex che, formulato a base di resine speciali, presenta una resistenza molto elevata alla saponificazione e all'azione dell'acqua, oltre a possedere proprietà adesivizzanti che ottimizzano il contatto fra la muratura e il nuovo intonaco.

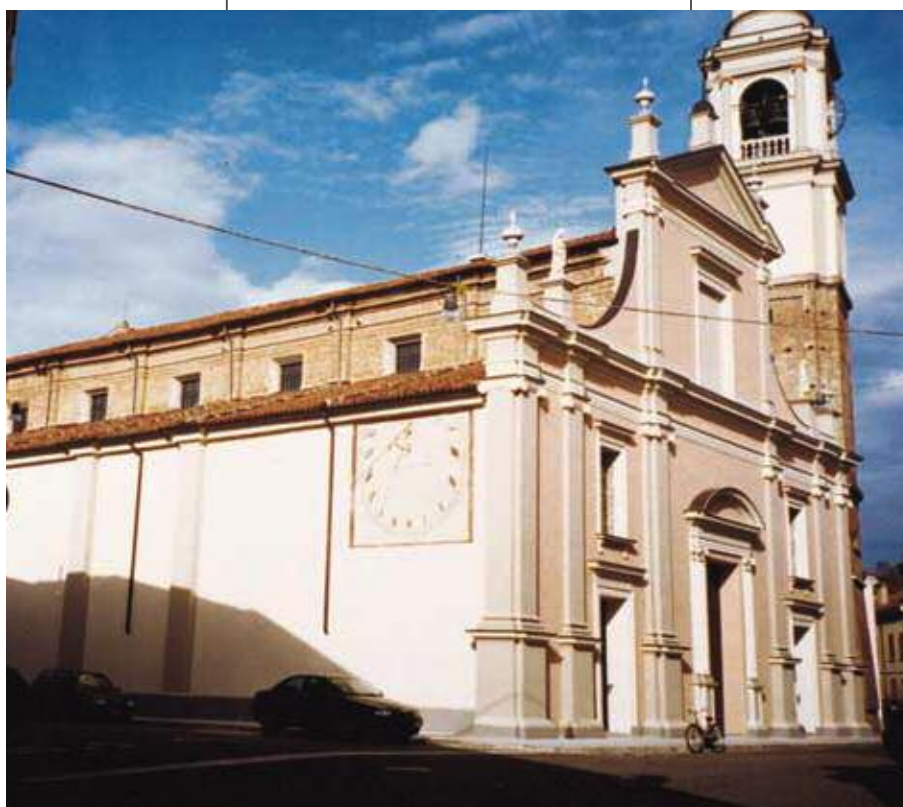
I sopralluoghi, effettuati in via preventiva alla scelta dei prodotti da utilizzare nel corso del restauro, hanno in realtà evidenziato una situazione meno grave del previsto, con patologie per lo più probabilmente risolvibili riassetando gli impianti di smaltimento delle acque e senza ricorrere a tecnologie di bonifica delle murature
